Valkenburg (ZH)  
*Middenweg 41*

19 april 2022

In opdracht van de eigenaren is bouwhistorisch onderzoek verricht naar het woonhuis Middenweg 41 te Valkenburg (ZH). Het pand is door de gemeente Katwijk aangewezen tot gemeentelijk monument onder nummer 0537/V20 met de omschrijving 'woonhuis, voormalige boerderij'.

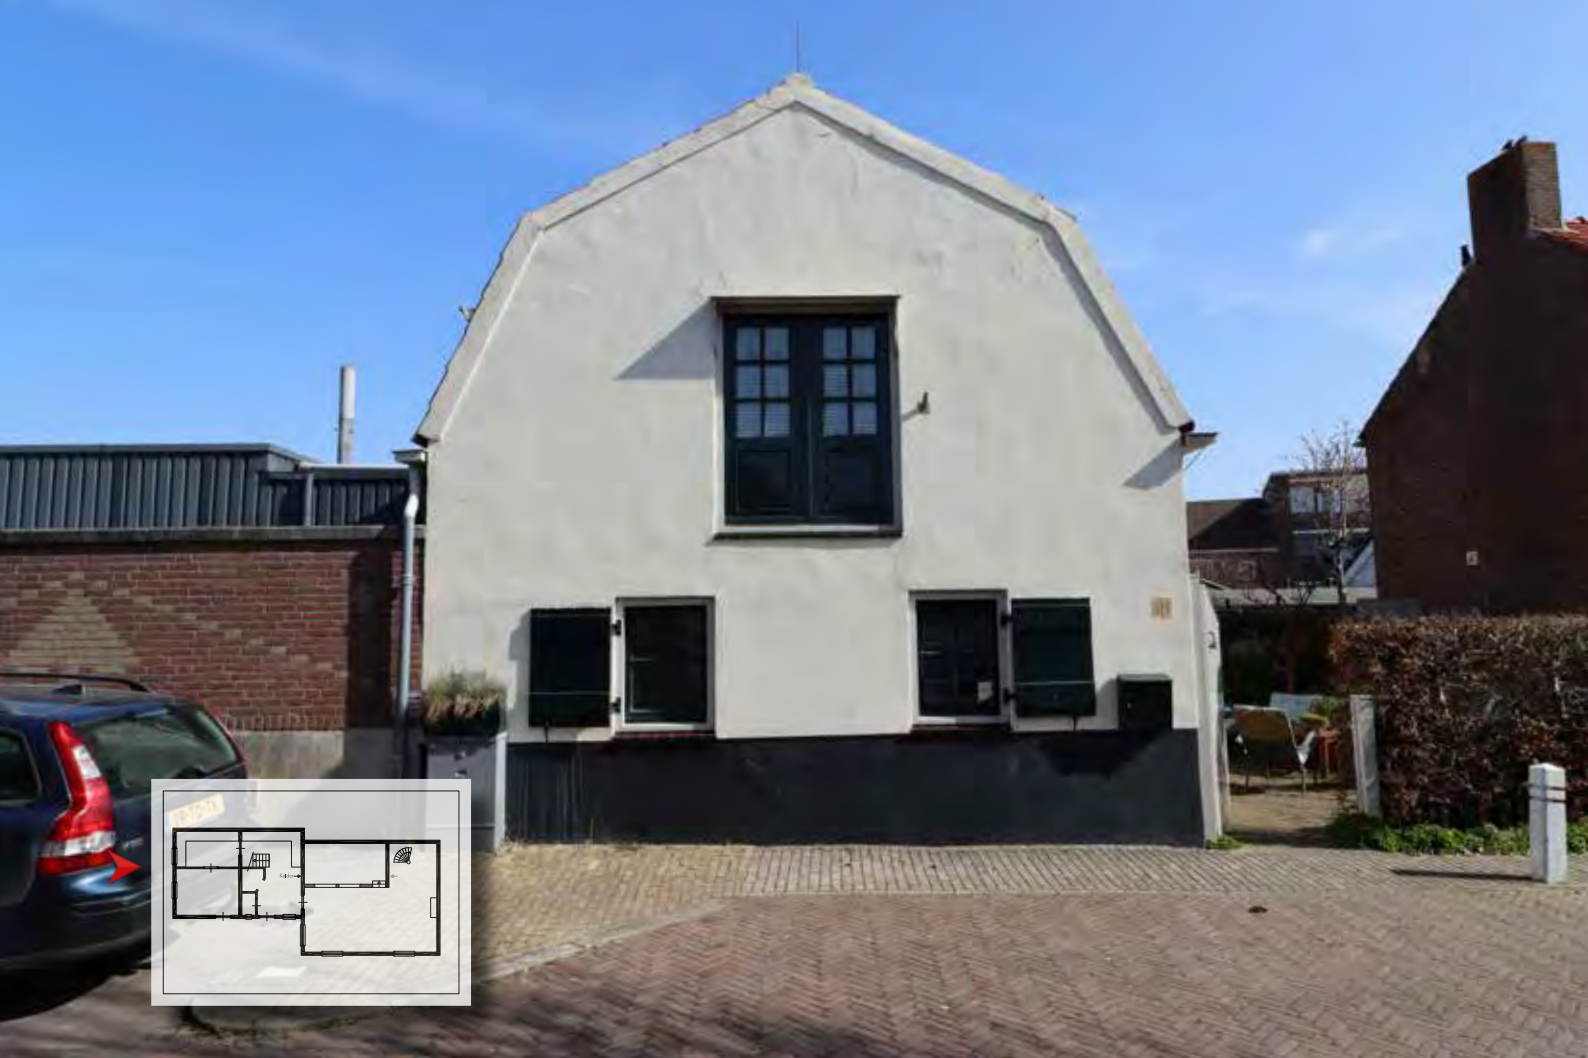
**AFBEELDING:**  
De zuidwestgevel

De gestucte topgevel van het voorste bouwvolume staat in de rooilijn en heeft een eenvoudige gevelindeling. Op de begane grond bevinden zich twee kleine kozijnen met vierruits ramen en luiken. In het midden zijn op de verdieping dubbele deuren aangebracht, refererend aan de opslagfunctie die de zolderverdieping vroeger had. Gezien de profilering en de ingesneden loodslabben kunnen de kozijnen en ramen in een recente fase worden gedateerd. De gevel wordt aan de bovenzijde afgesloten met een eenvoudig boeibord.

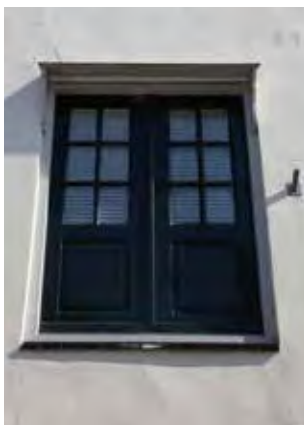
### Zuidwestgevels

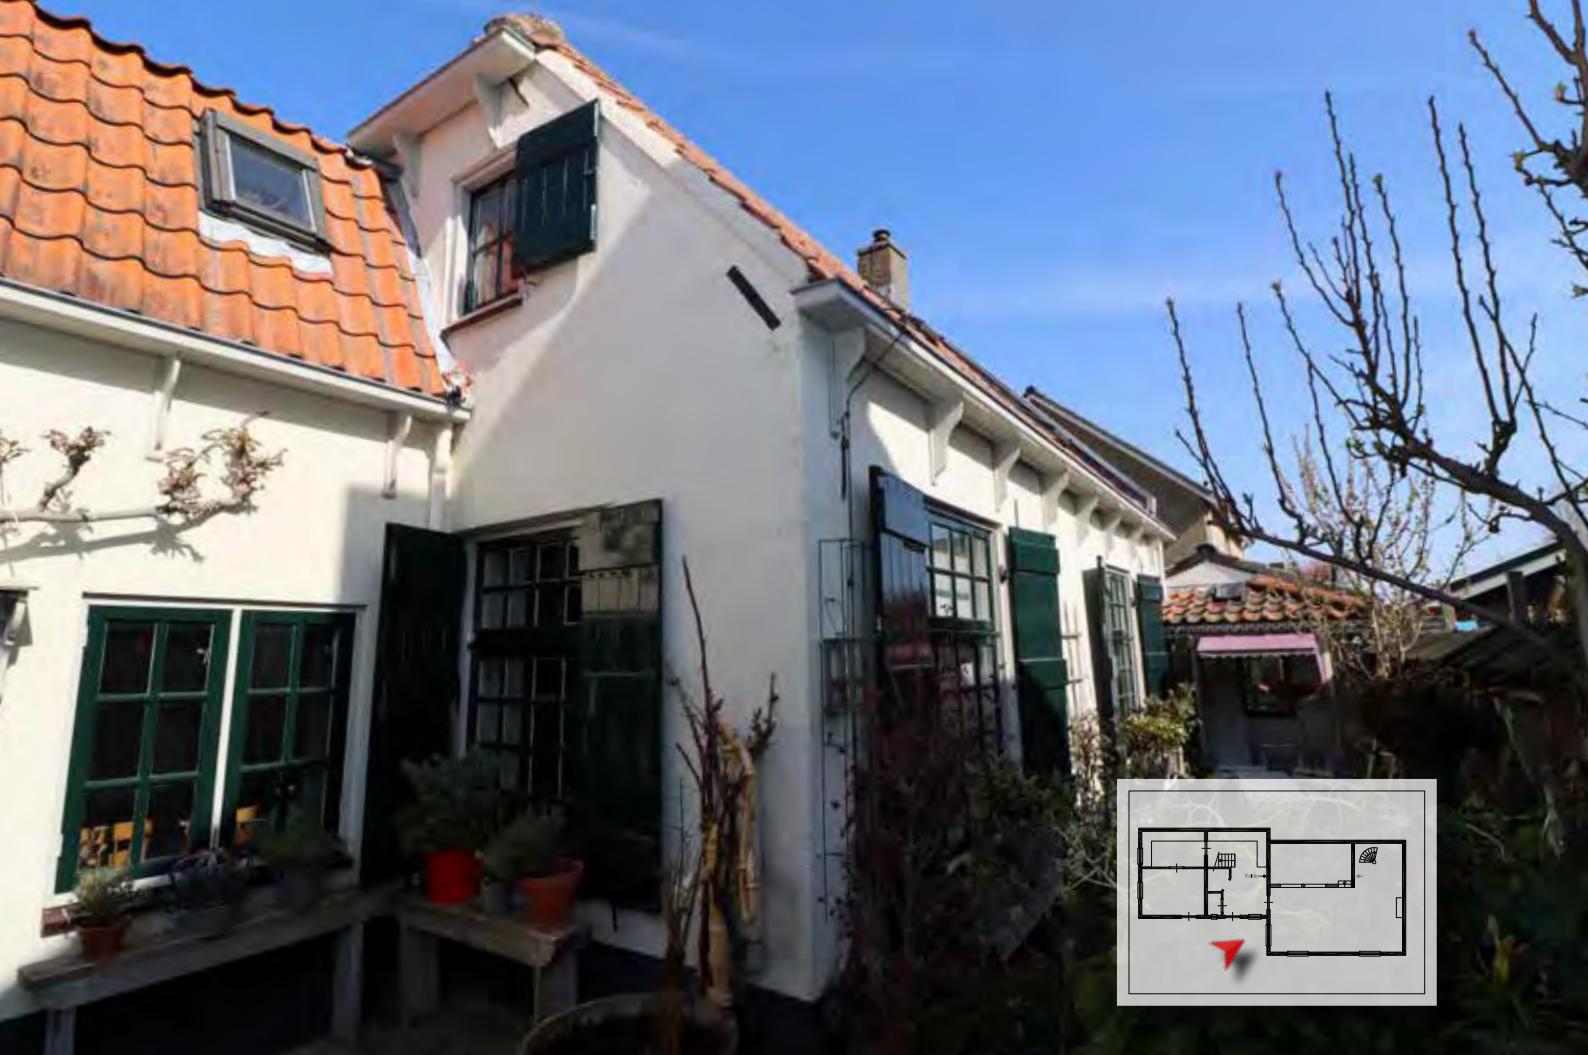
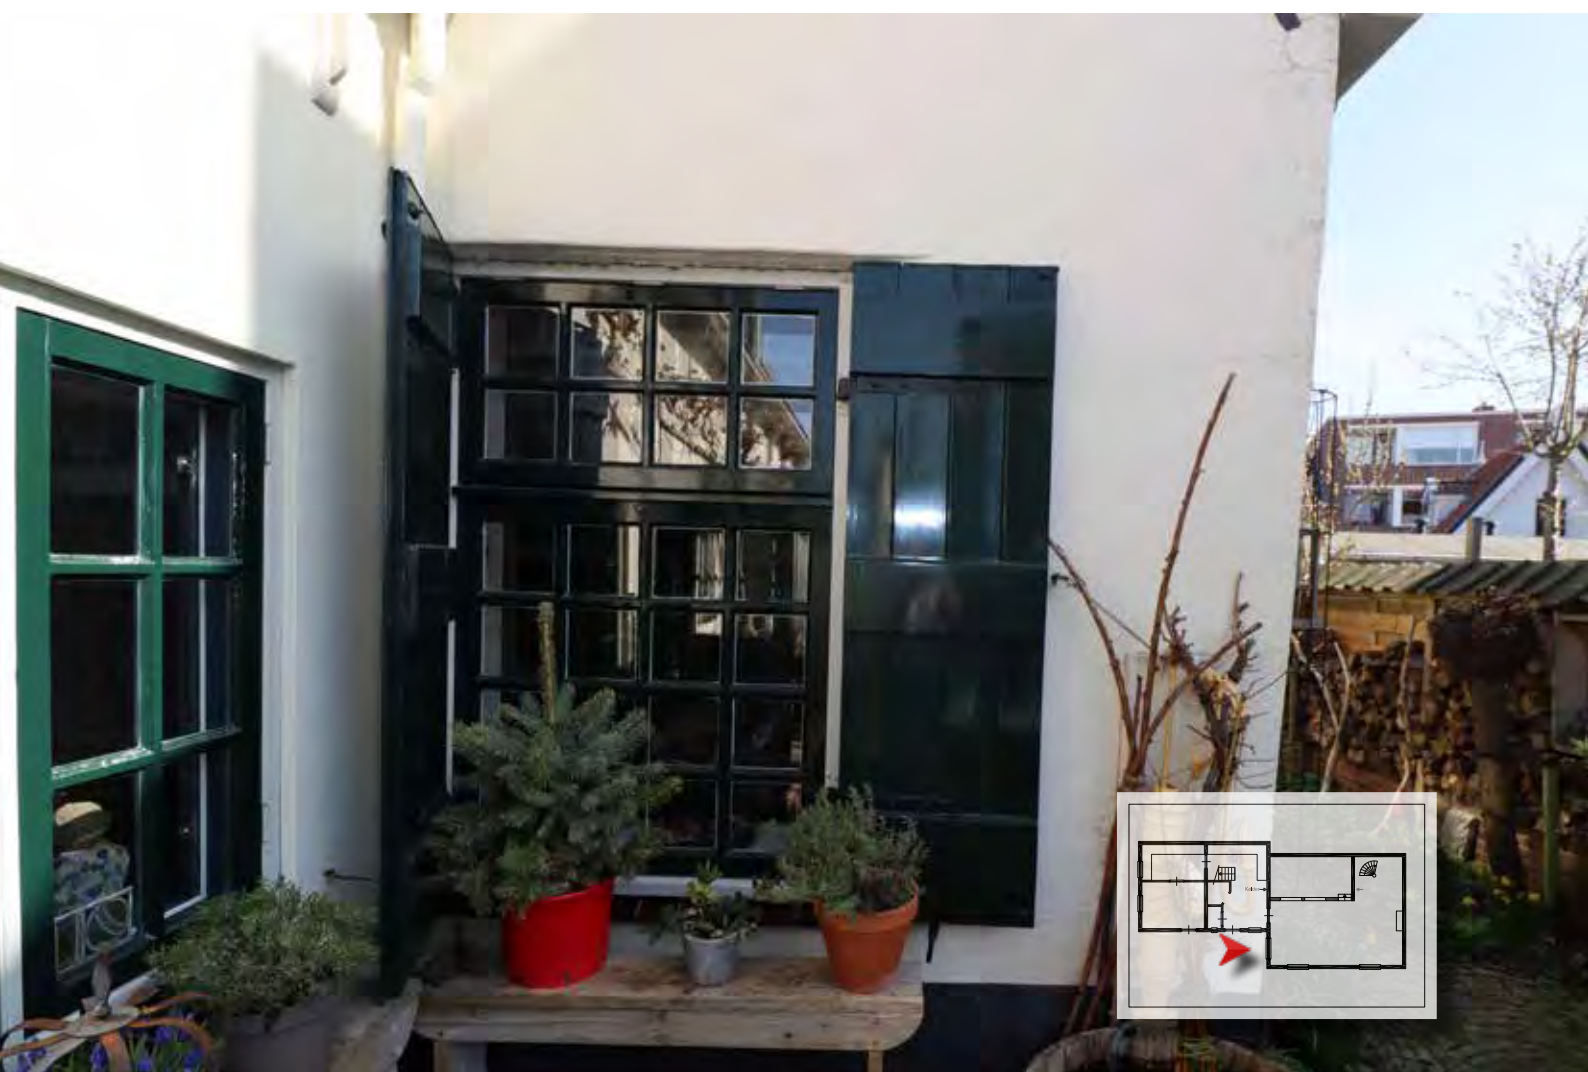
AFBEELDING (boven): De zuidwestgevel van het achterliggende bouwdeel  
 AFBEELDING (onder): De nieuwe houten vensters

De gevel van de voormalige boerderij gaat voor een groot deel schuil achter de aanbouw. Het resterende deel is gestuct en op de begane grond voorzien van een nieuw kozijn met ramen met roedeverdeling  $4(2 + 4)$ . Het als schuifvenster ogende raam bestaat uit een vast onderste raam en een uitzetraam die van elkaar gescheiden zijn door een kalf. Deze dateren, evenals de luiken, uit een recente fase. Dat geldt eveneens voor het kleine venster op de zolderverdieping in dit geveldeel.

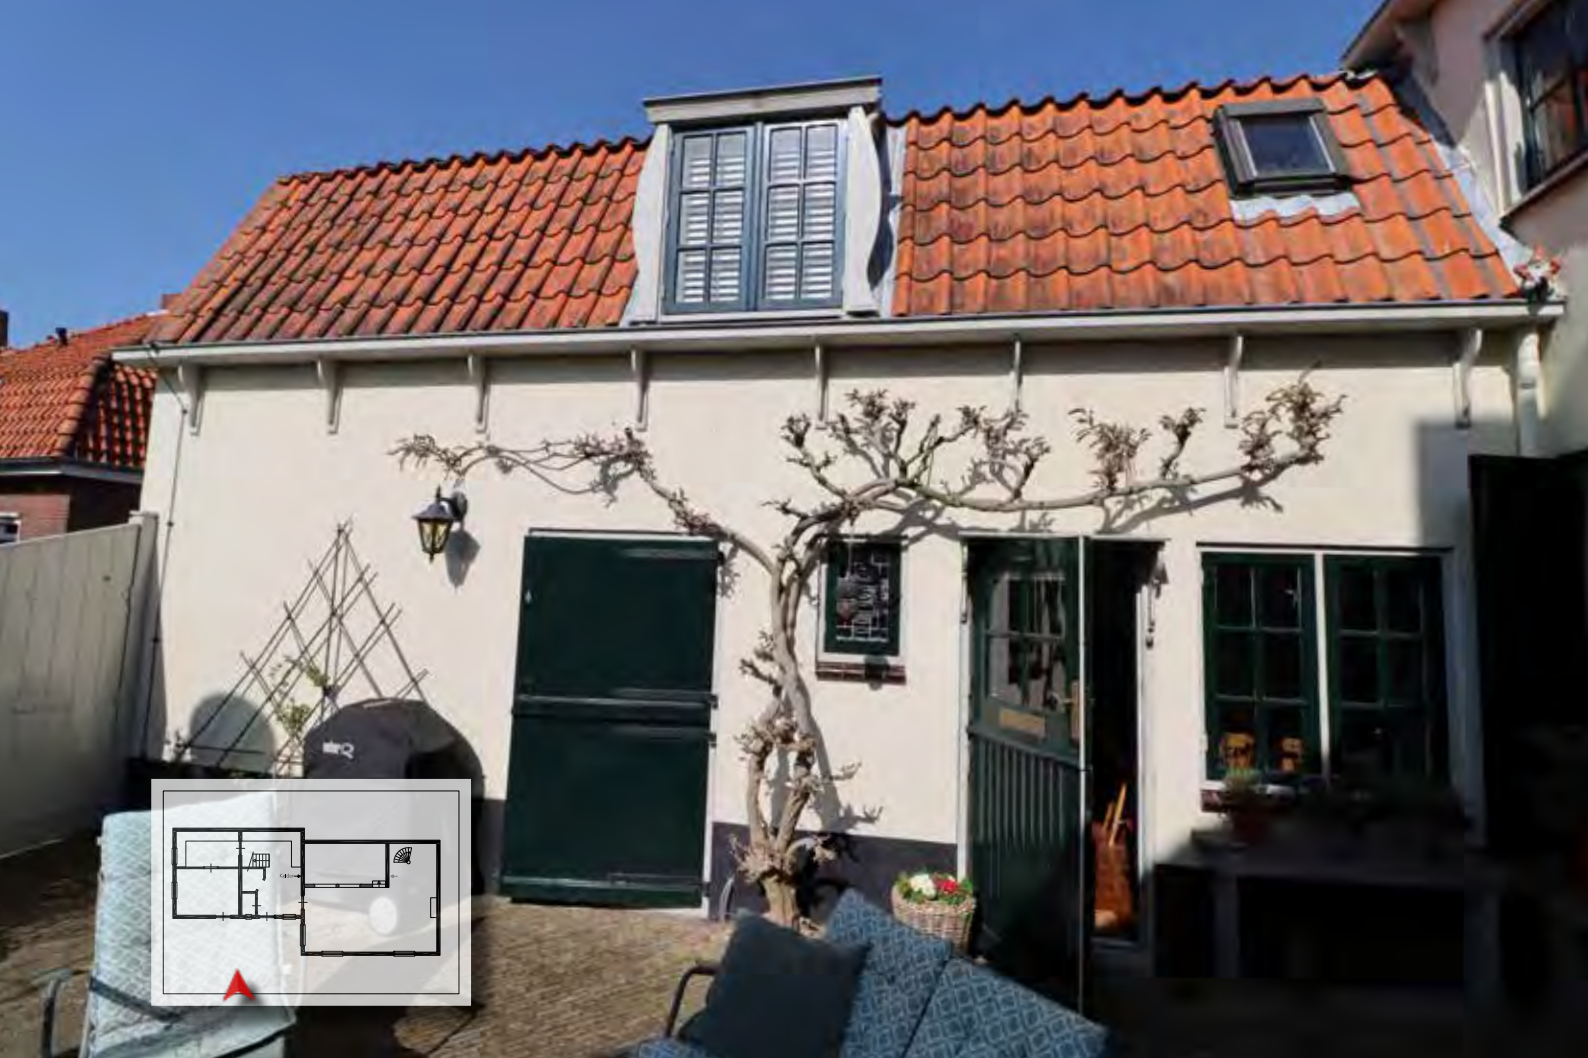
De zuidoostgevel van het eerste deel

De beide geveldelen zijn gestuct en verspringen circa 2,3 m ten opzichte van elkaar. In het voorste gedeelte zijn twee toegangsdeuren opgenomen, een voor een berging en de rechter als entree van de woning. Hiertussen bevindt zich een klein toiletraam. Aan de andere zijde van de entree is een venster met dubbele openslaande ramen en een vaste tussenstijl in de gevel geplaatst.

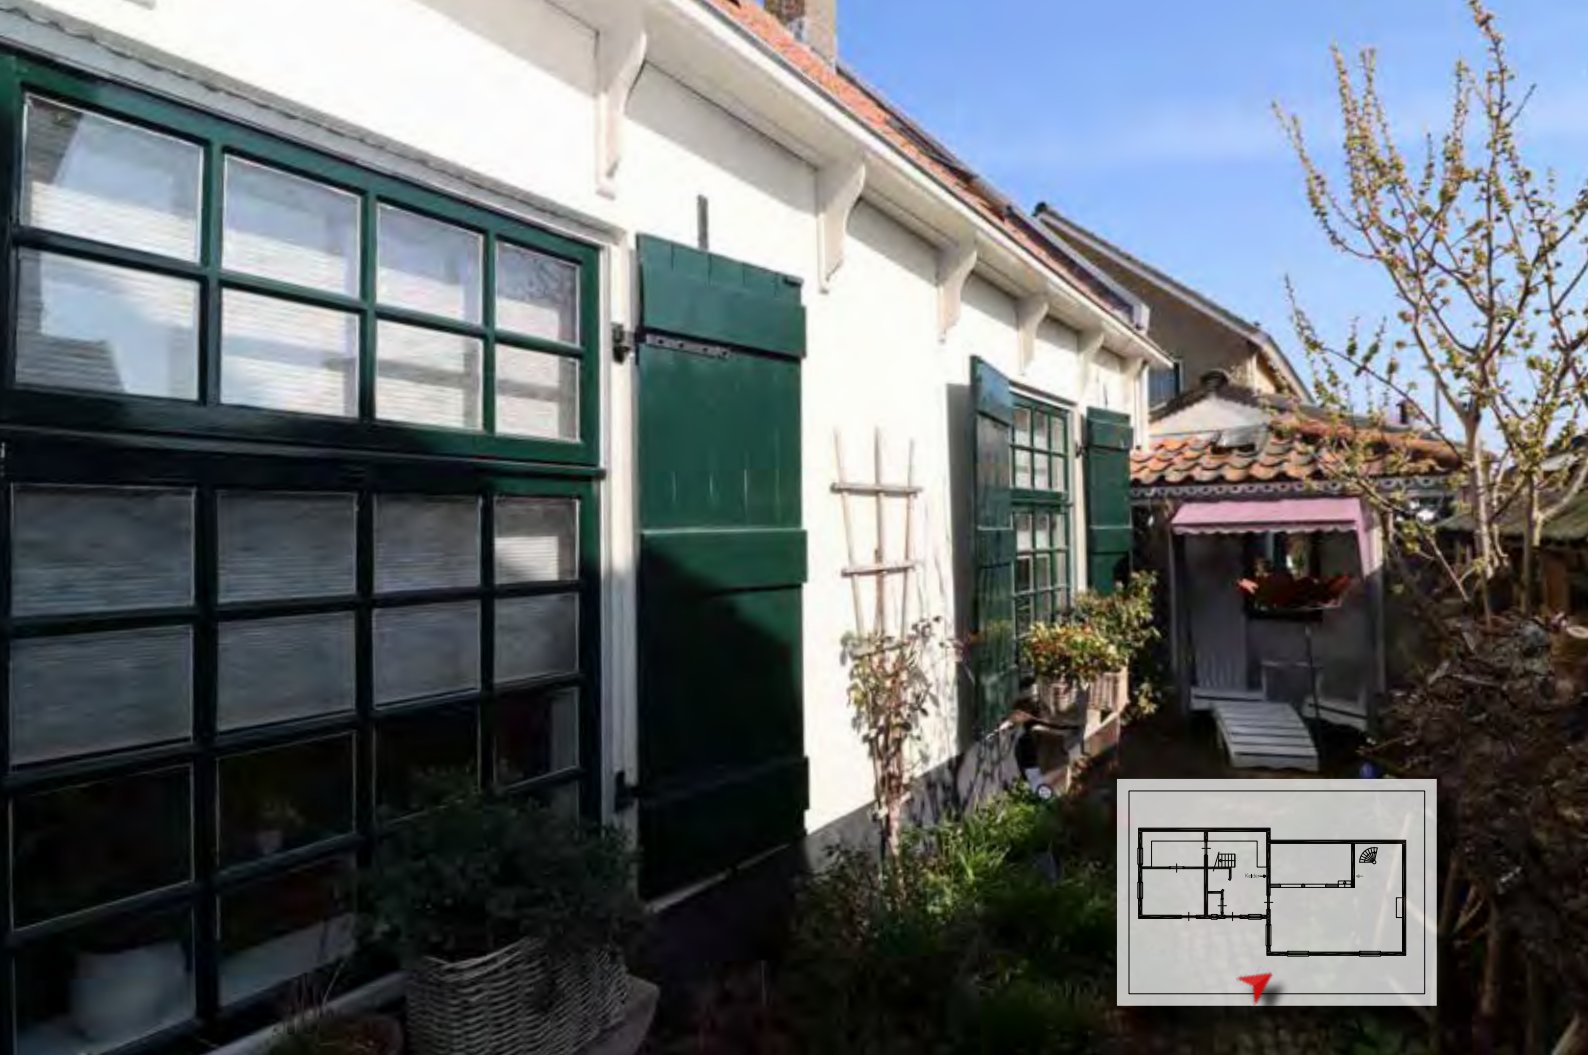
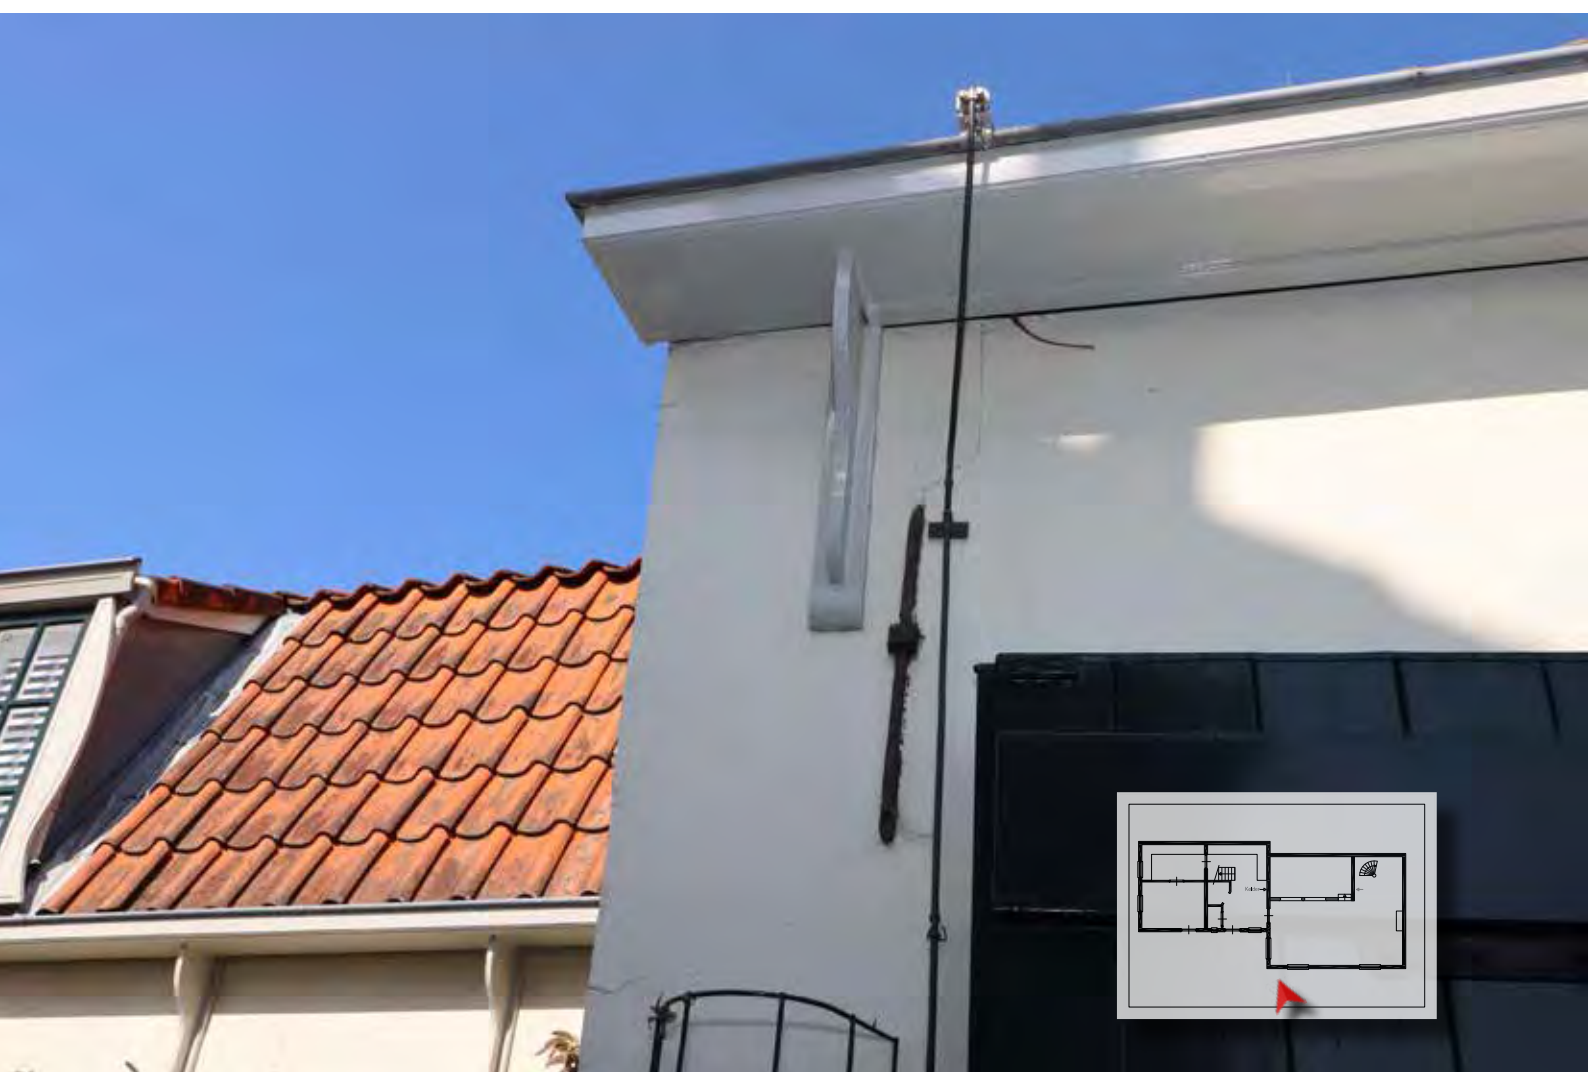
AFBEELDING (boven): De zuidoostgevel van het achterliggende deel

AFBEELDING (onder): De houten bakgoot met gootdragers en een gesmeed gevelanker

Ter hoogte van de bovendorpels zijn drie gevelankers zichtbaar. De twee laatste betreffen eenvoudige stalen strippen. Het eerste is een oud smeedijzeren anker.

De beide gevels worden aan de bovenzijde afgesloten met houten bakgoten die gedragen worden op dunne, eenvoudig geprofileerde, houten gootdragers.

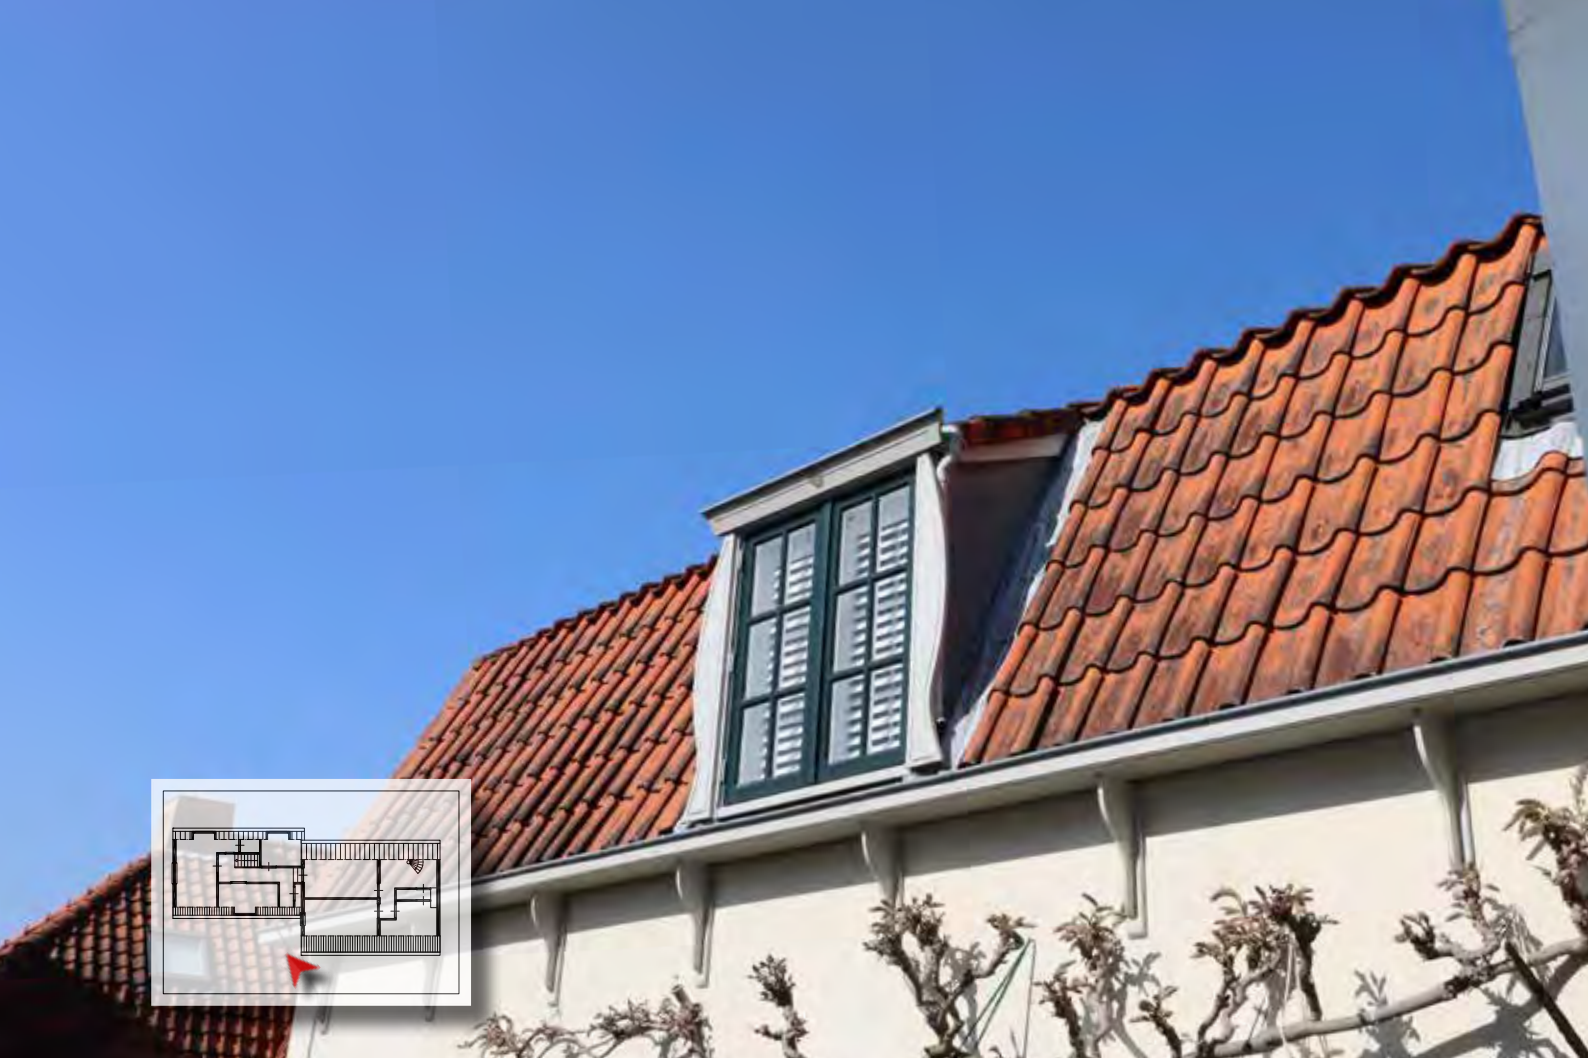
De dakafwerking met de nieuwe dakkapel

De daken zijn onlangs afgewerkt met rode, onverglasde, (vermoedelijk) Opnieuw Verbeterde Hollandse (OVH) pannen. De nok en kepers zijn voorzien van vorsten die zijn vastgemetseld.

In het midden van het dakvlak, aan de tuinzijde (zuidoost) van het eerste bouwgedeelte, is in 1993 een nieuwe dakkapel geplaatst die voorzien is van geprofileerde houten klauwstukken. In het andere dakvlak zijn twee soortgelijke dakkapellen aangebracht.

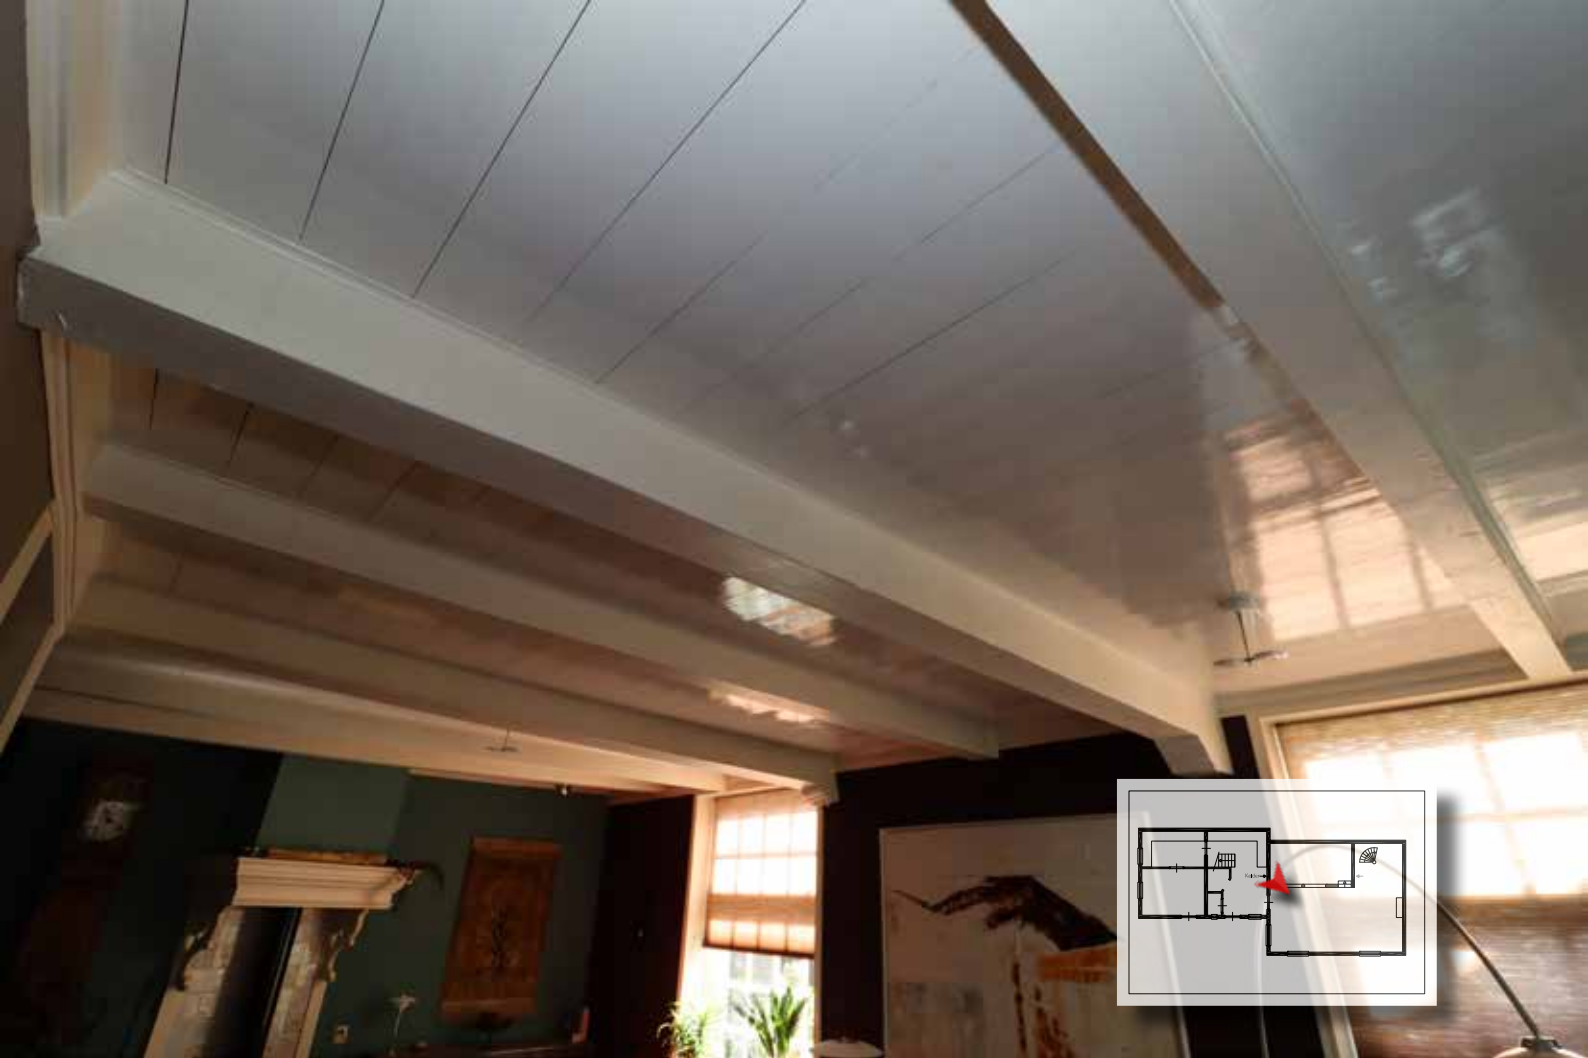
De enkelvoudige balklaag met verschillende afmetingen en een nieuwe balk in het midden, mogelijk ter plaatse van een vervallen binnenwand

zeer gering. Vermoedelijk heeft de zolderverdieping hier altijd dienstgedaan als opslag. De twee middelste balken zijn voorzien van een kleine houten console, maar lijken uit een recentere periode te dateren.

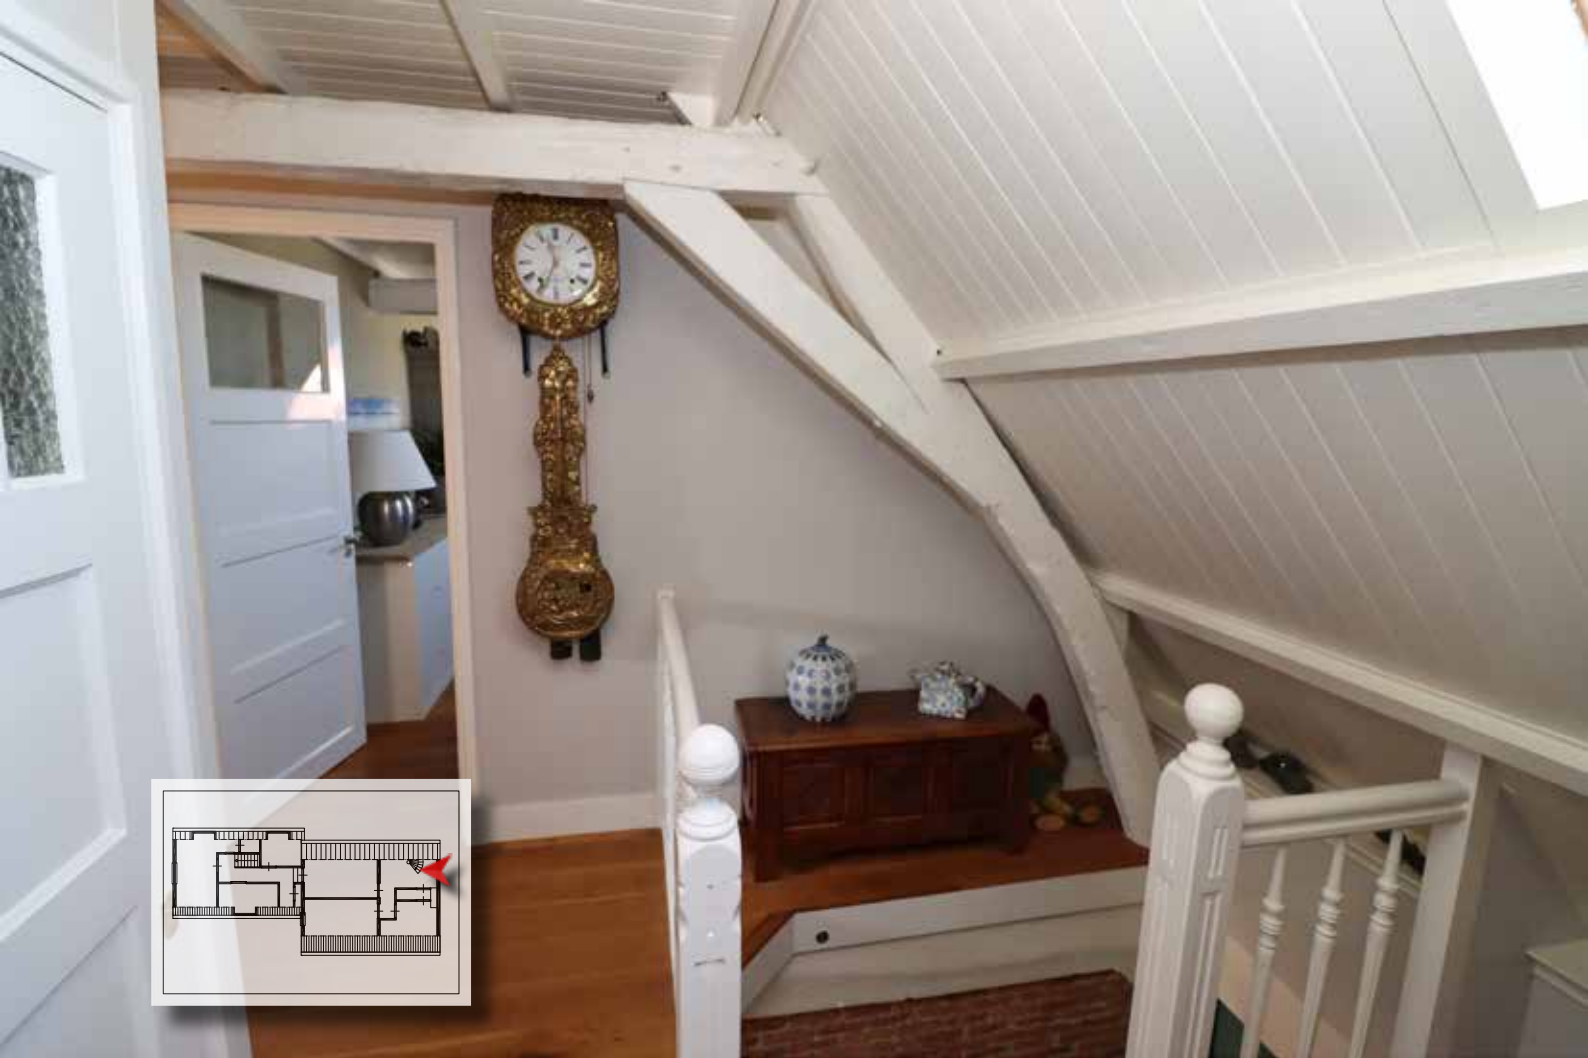
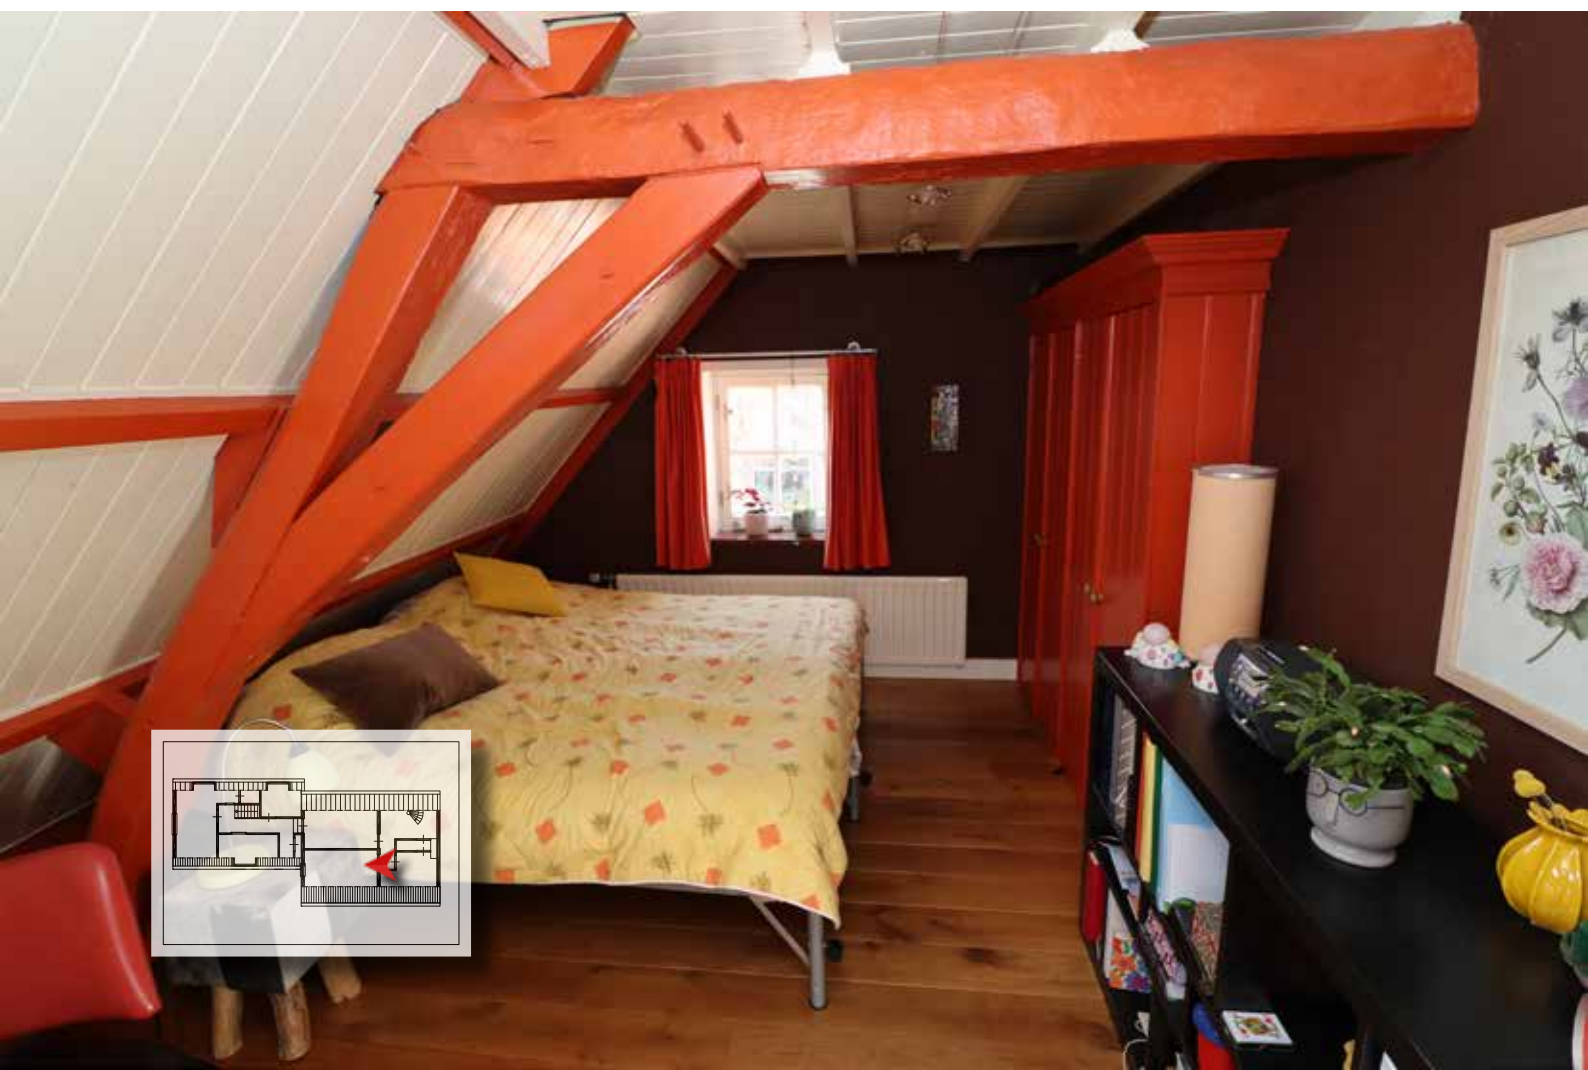
AFBEELDING (boven): Het dekbalkspant met grenen houten (gezaagde) krommers en het nieuwe (1946) driehoekspant daarop  
 AFBEELDING (onder): Het dekbalkspant aan de andere zijde met handmatige bewerking zichtbaar op de balken

Ter hoogte van de twee middelste balken staan op de zolderverdieping twee dekbalkgebinten met gezaagde grenen houten krommers. De verbindingen met korbelen zijn voorzien van toognagels. Op enkele plaatsen is een gehakt recht telmerk aangetroffen. Hoewel de kap volgens de vergunningstekeningen in 1946 vernieuwd zou worden, kunnen de beide dekbalkgebinten in de 17e eeuw worden gedateerd. (Noot: Dendrochronologisch onderzoek kan een betere datering van deze constructieonderdelen geven.) Hierop bevond zich volgens de tekeningen tot 1946 een schaargebint waarop vermoedelijk een sporenkap lag. Dit deel is in 1946 vernieuwd.

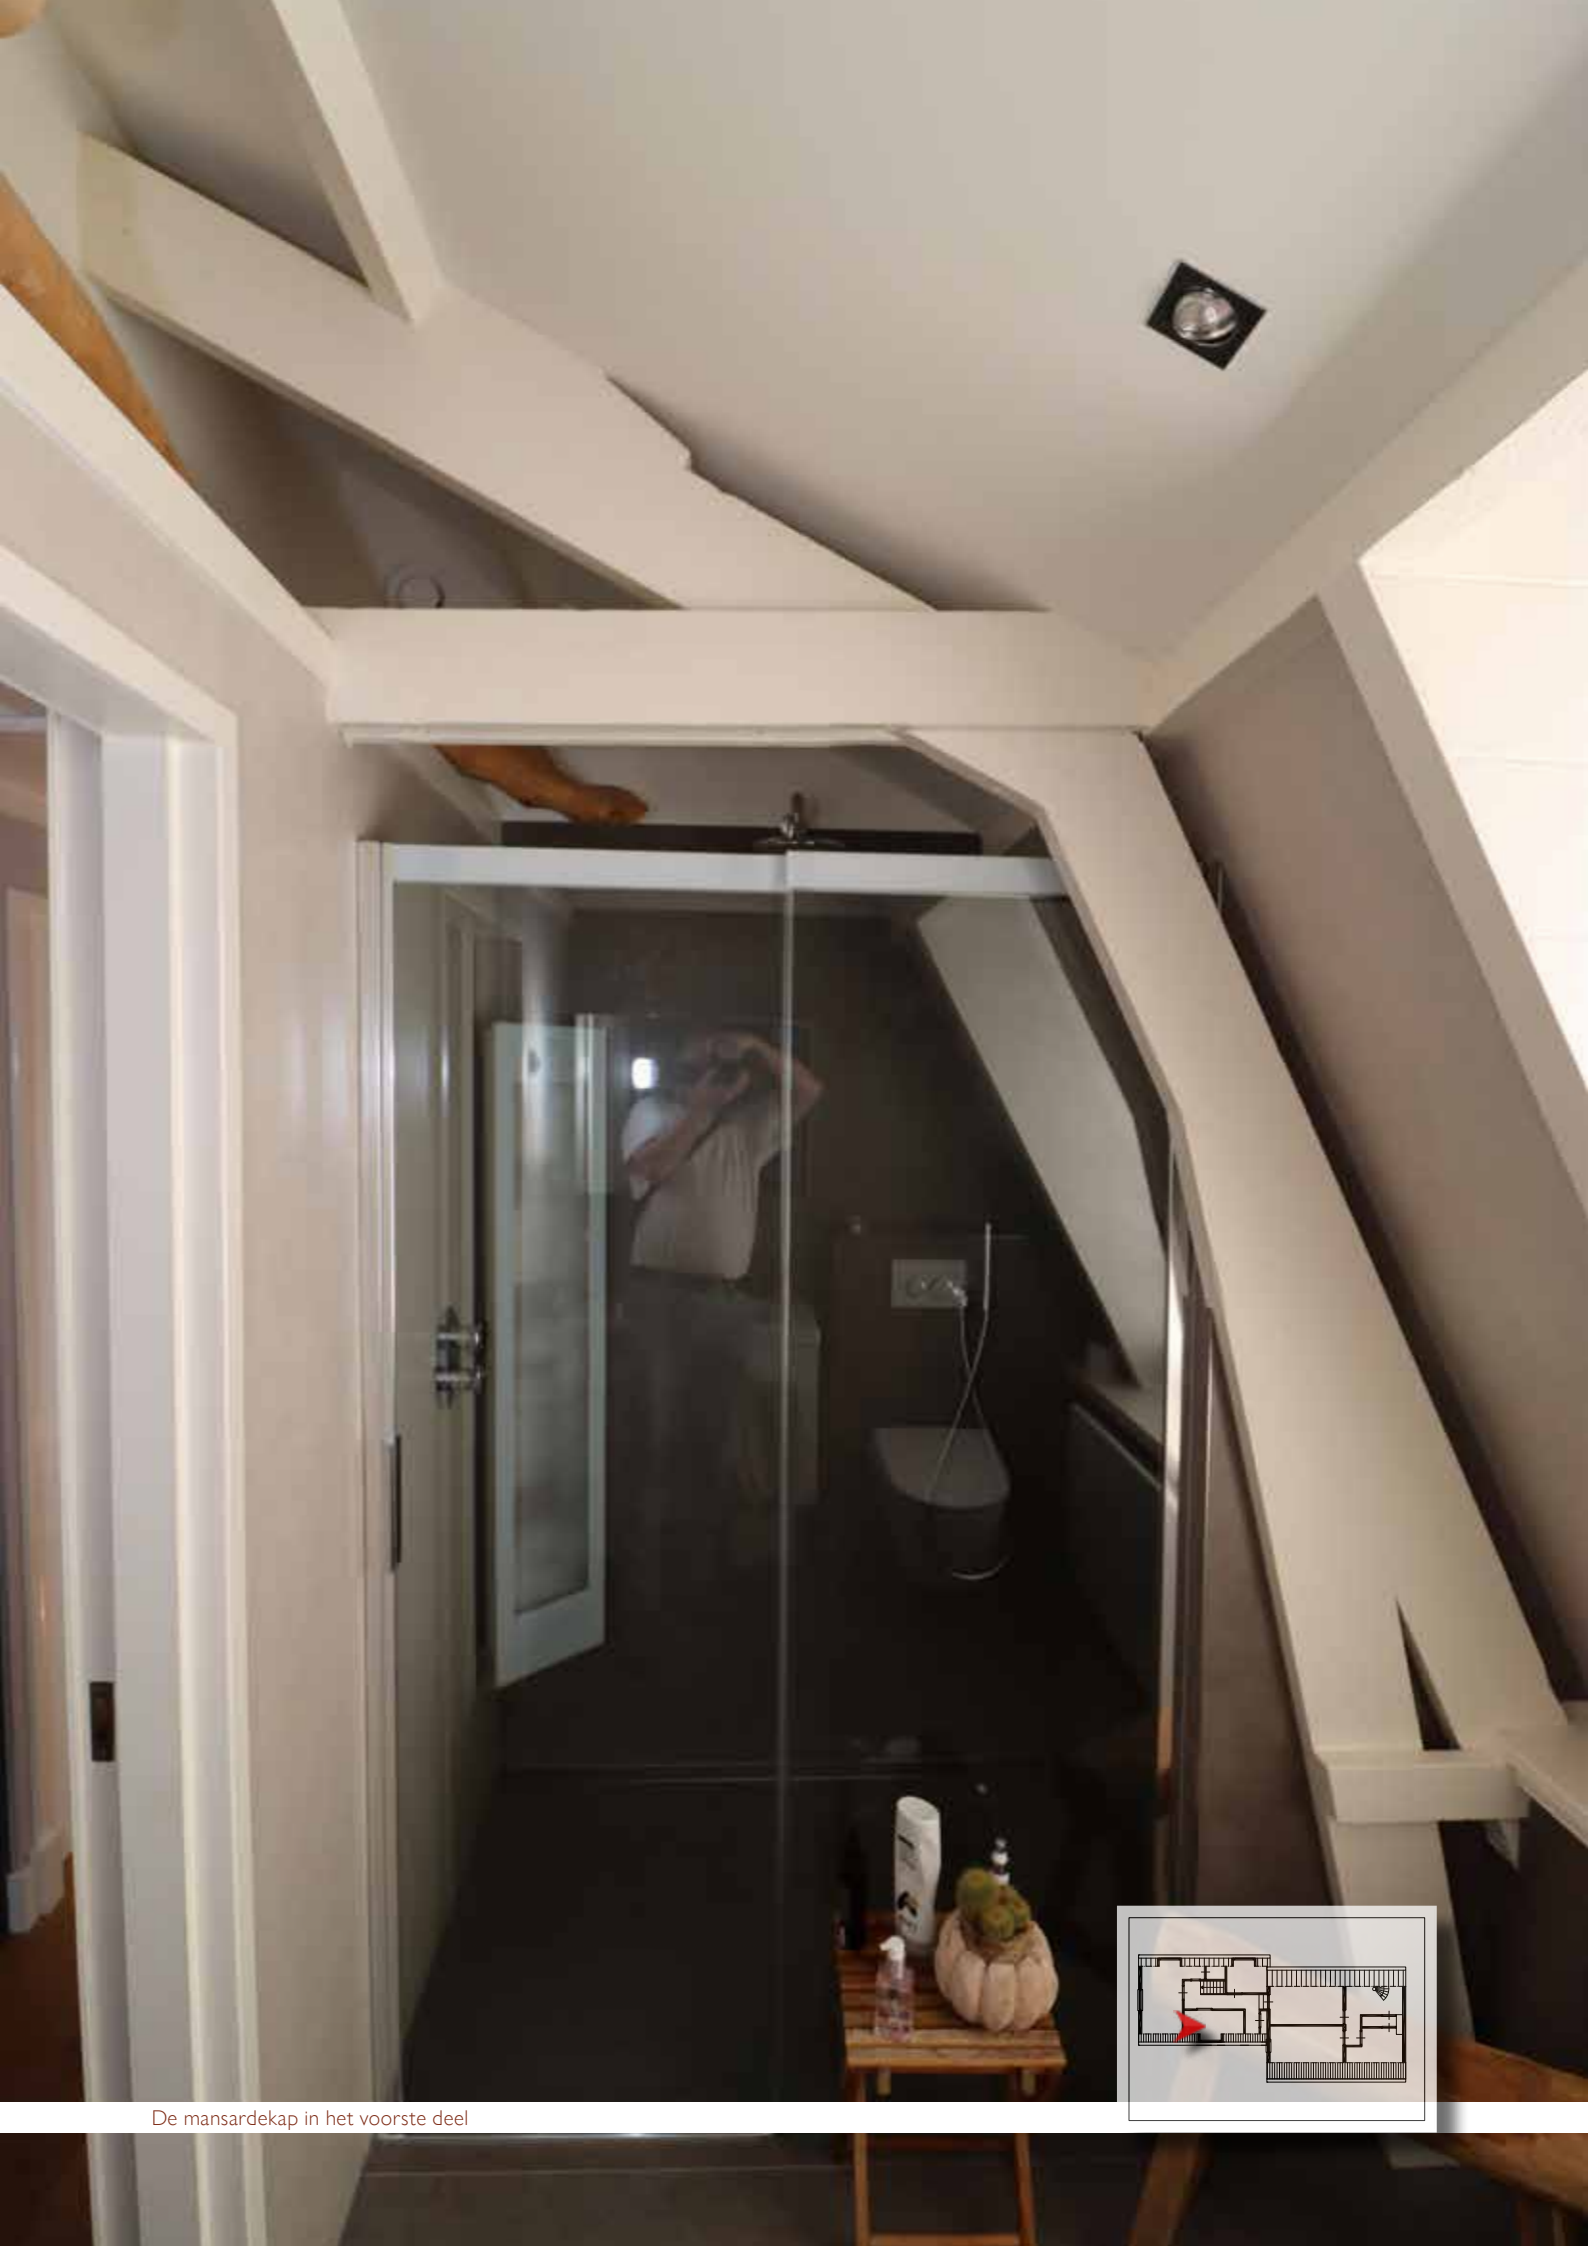
De mansardekap in het voorste deel

De kapconstructie van de mansardekap bestaat uit verbeterde Hollandse spanten. De spantbenen van het driehoekspant sluiten koud aan op de kreupele stijlen en zijn aan weerszijden geankerd met opgeklampte trekbalken.
