Valkenburg (ZH)  
*Middenweg 41*

19 april 2022

In opdracht van de eigenaren is bouwhistorisch onderzoek verricht naar het woonhuis Middenweg 41 te Valkenburg (ZH). Het pand is door de gemeente Katwijk aangewezen tot gemeentelijk monument onder nummer 0537/V20 met de omschrijving 'woonhuis, voormalige boerderij'.

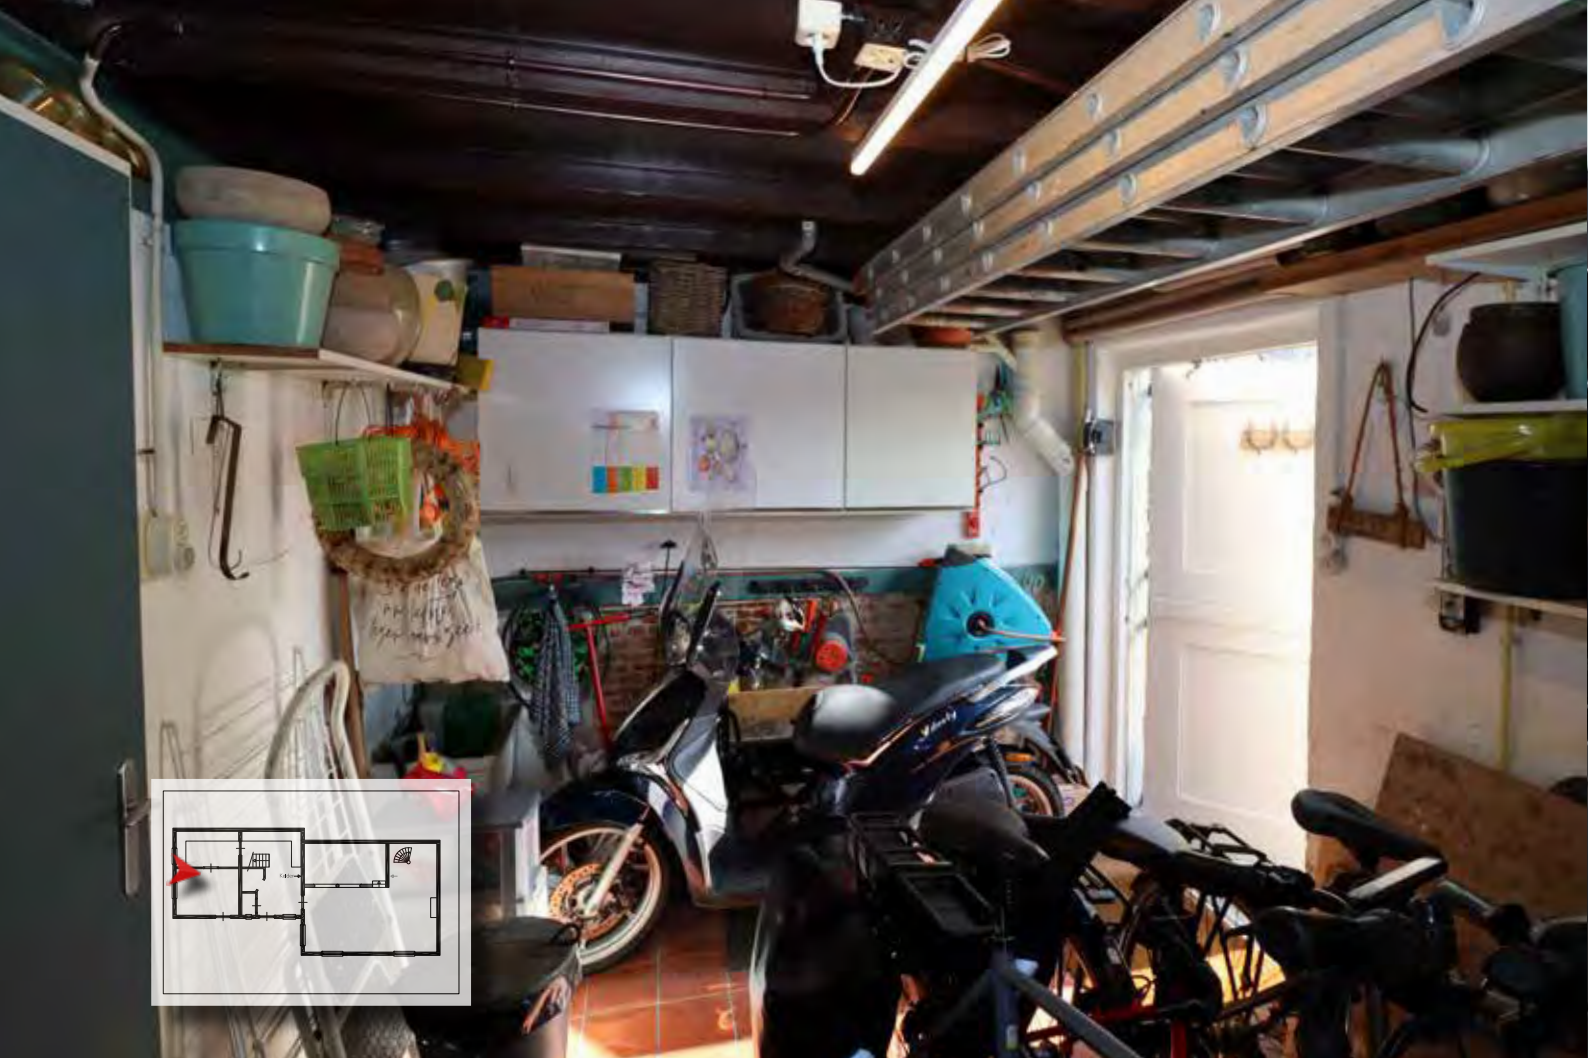
De berging aan de zuidzijde van het voorste bouwdeel

Het voorste deel is op de begane grond eenvoudig ingericht. Halverwege de zuidoostgevel staat een dwarswand die tevens voor stabiliteit zorgt. Volgens de vergunningstekeningen zou deze in 1948 zijn vernieuwd bij het aanbrengen van een nieuw toilet. Gezien het vrij gelegde stukje metselwerk in de wand in de berging is er sprake van oud metselwerk in kruisverband. Hier en daar is tevens voegwerk te zien, waardoor het aannemelijk is dat de uitbreiding aan de voorgevel van de boerderij in de 18e eeuw in twee fasen is uitgevoerd.

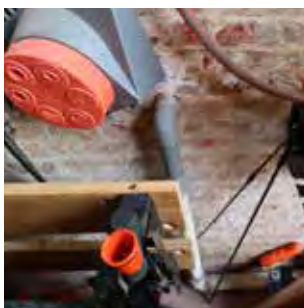
Het metselwerk van de binnenwand lijkt te zijn voorzien van voegwerk.

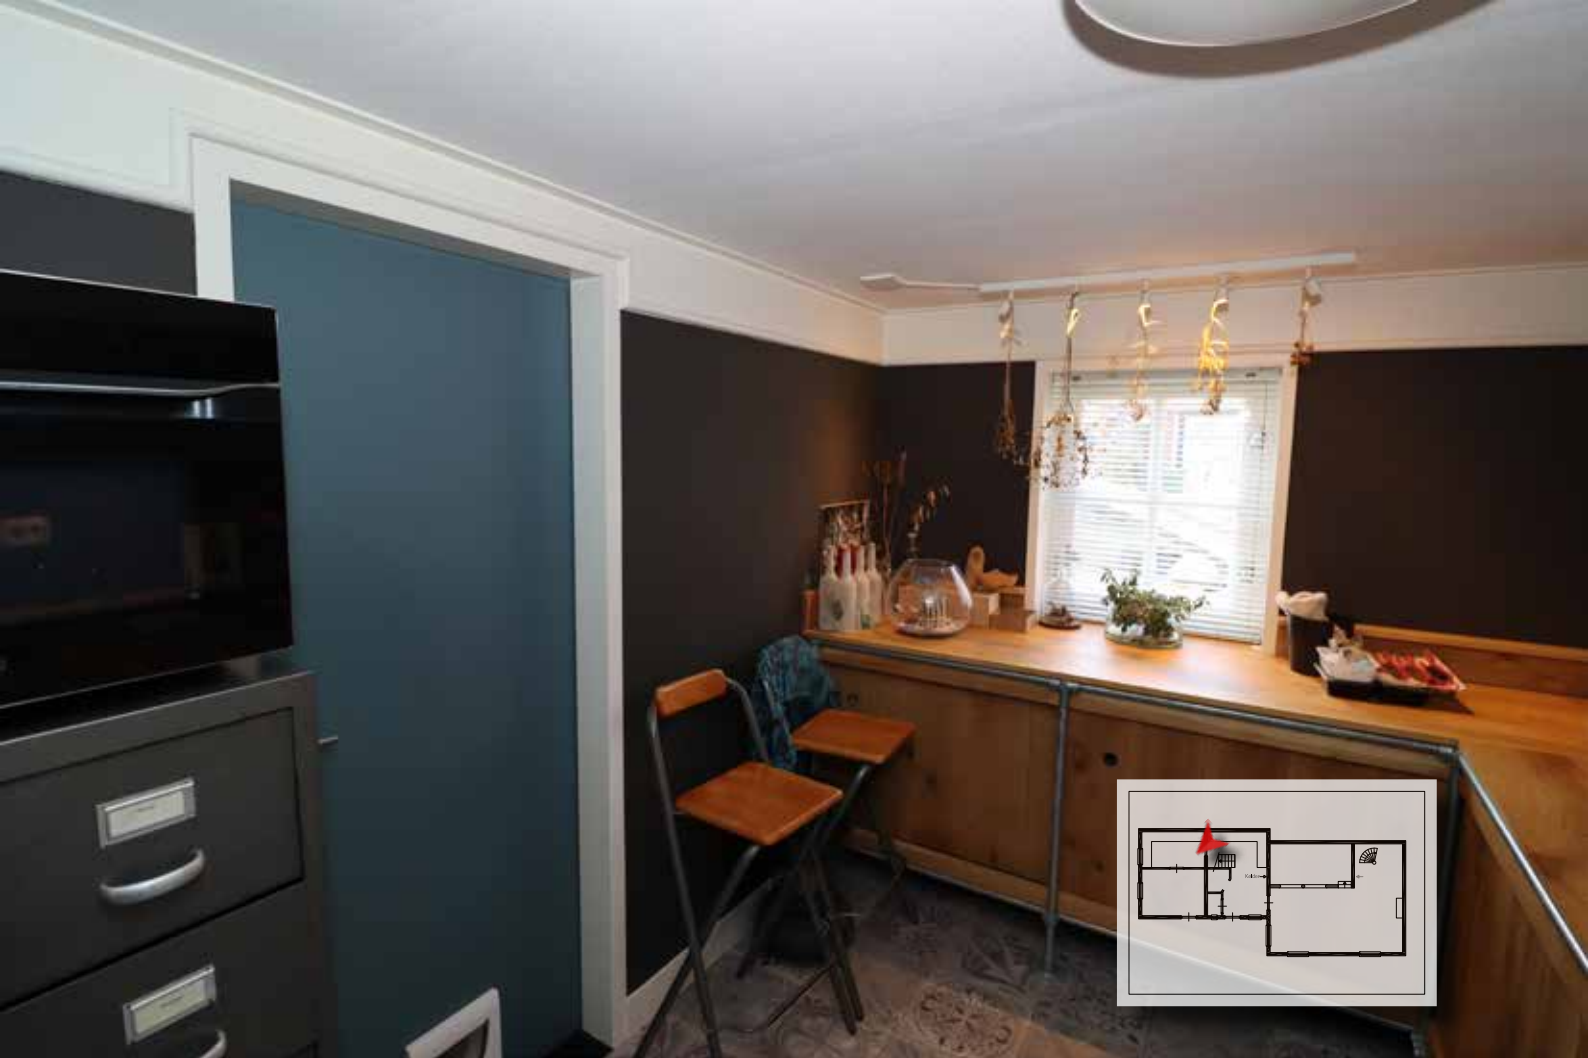
AFBEELDING (boven): De bijkeuken aan de voorgevelzijde

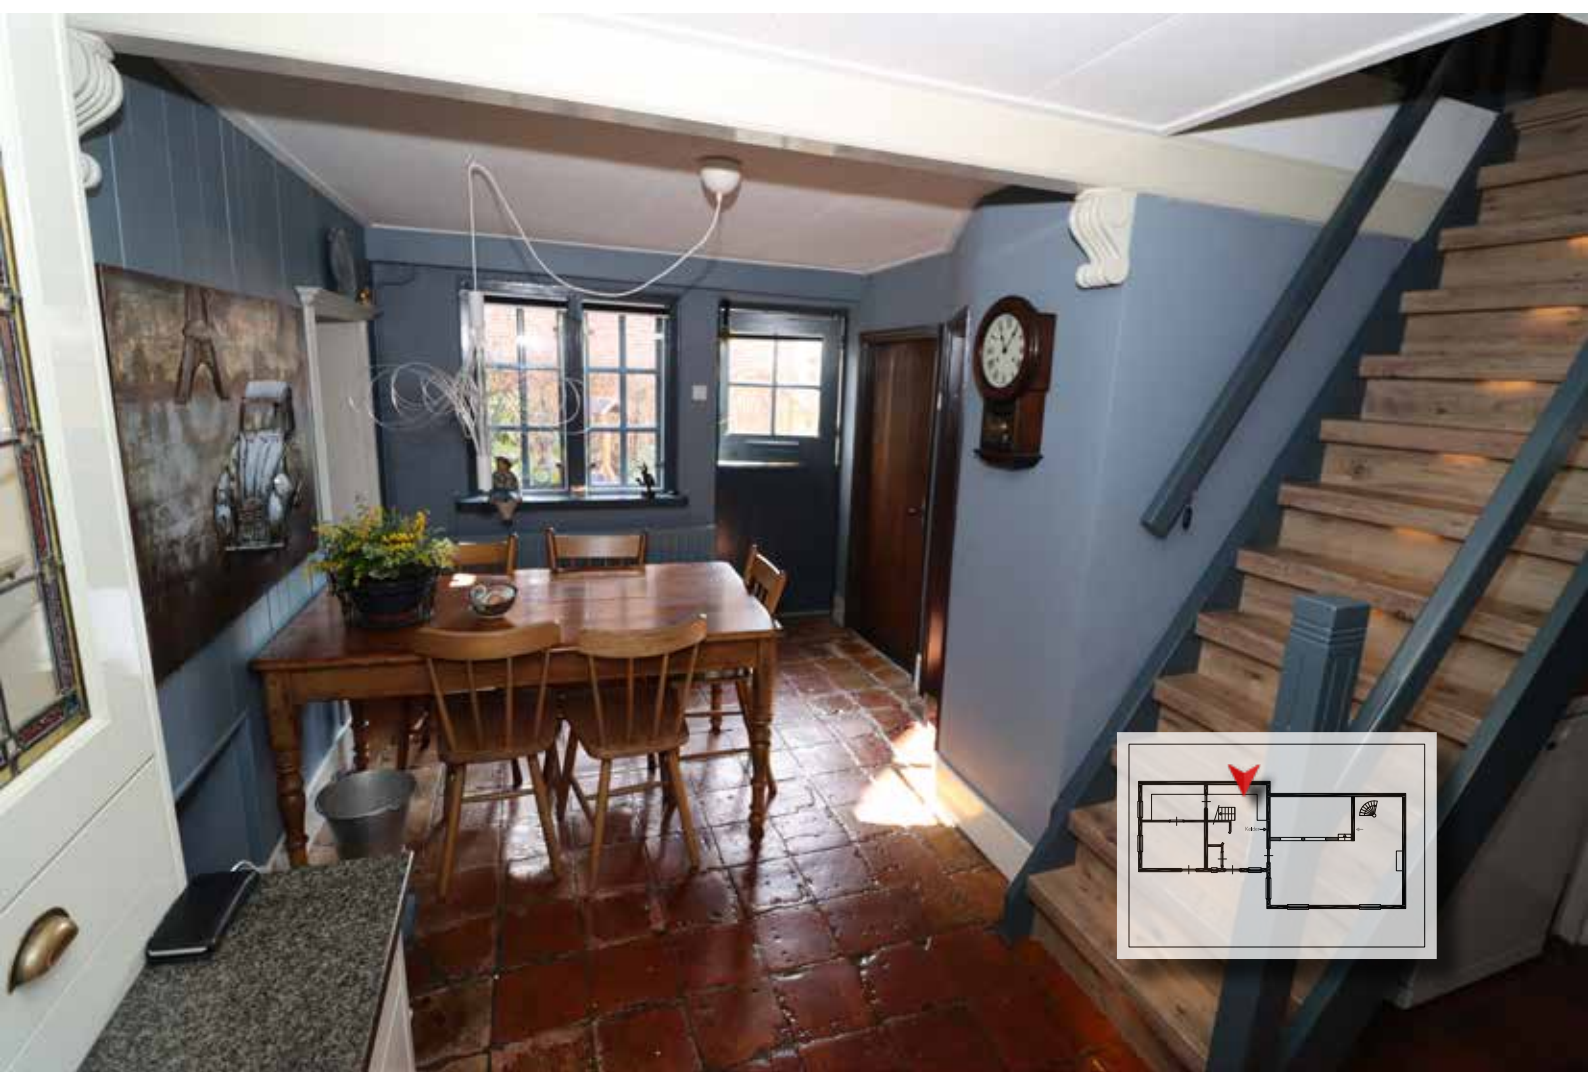
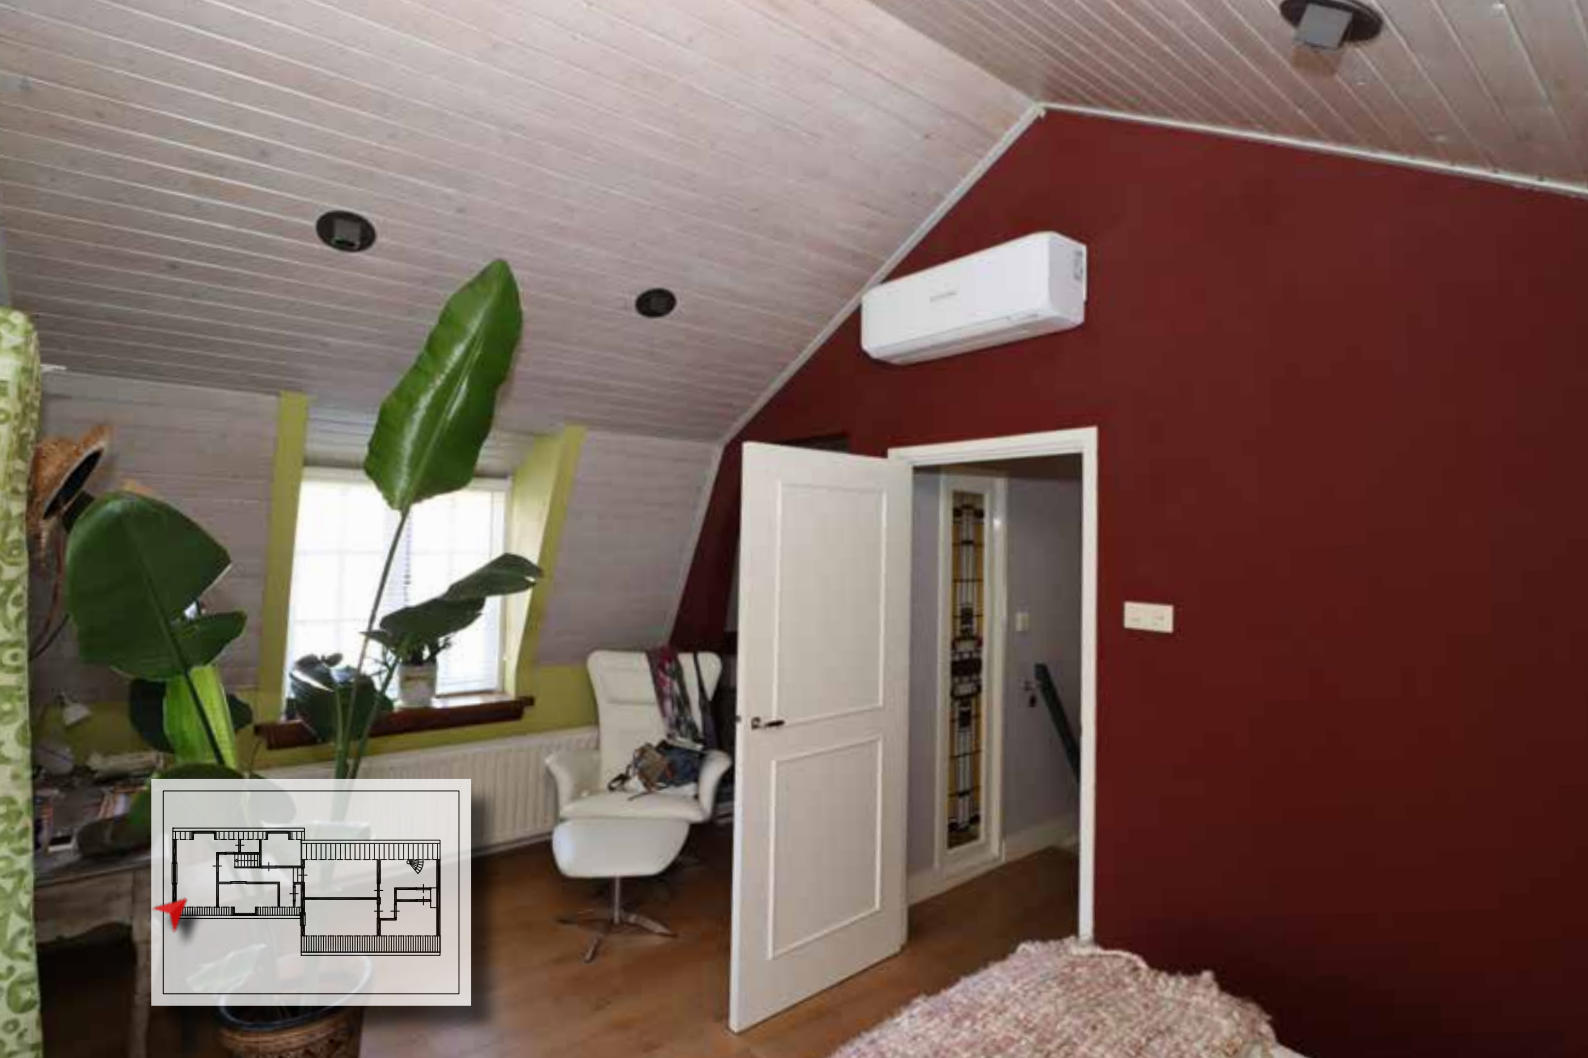
AFBEELDING (onder): De keuken met de nieuwe houten trap en erachter de entree van de woning

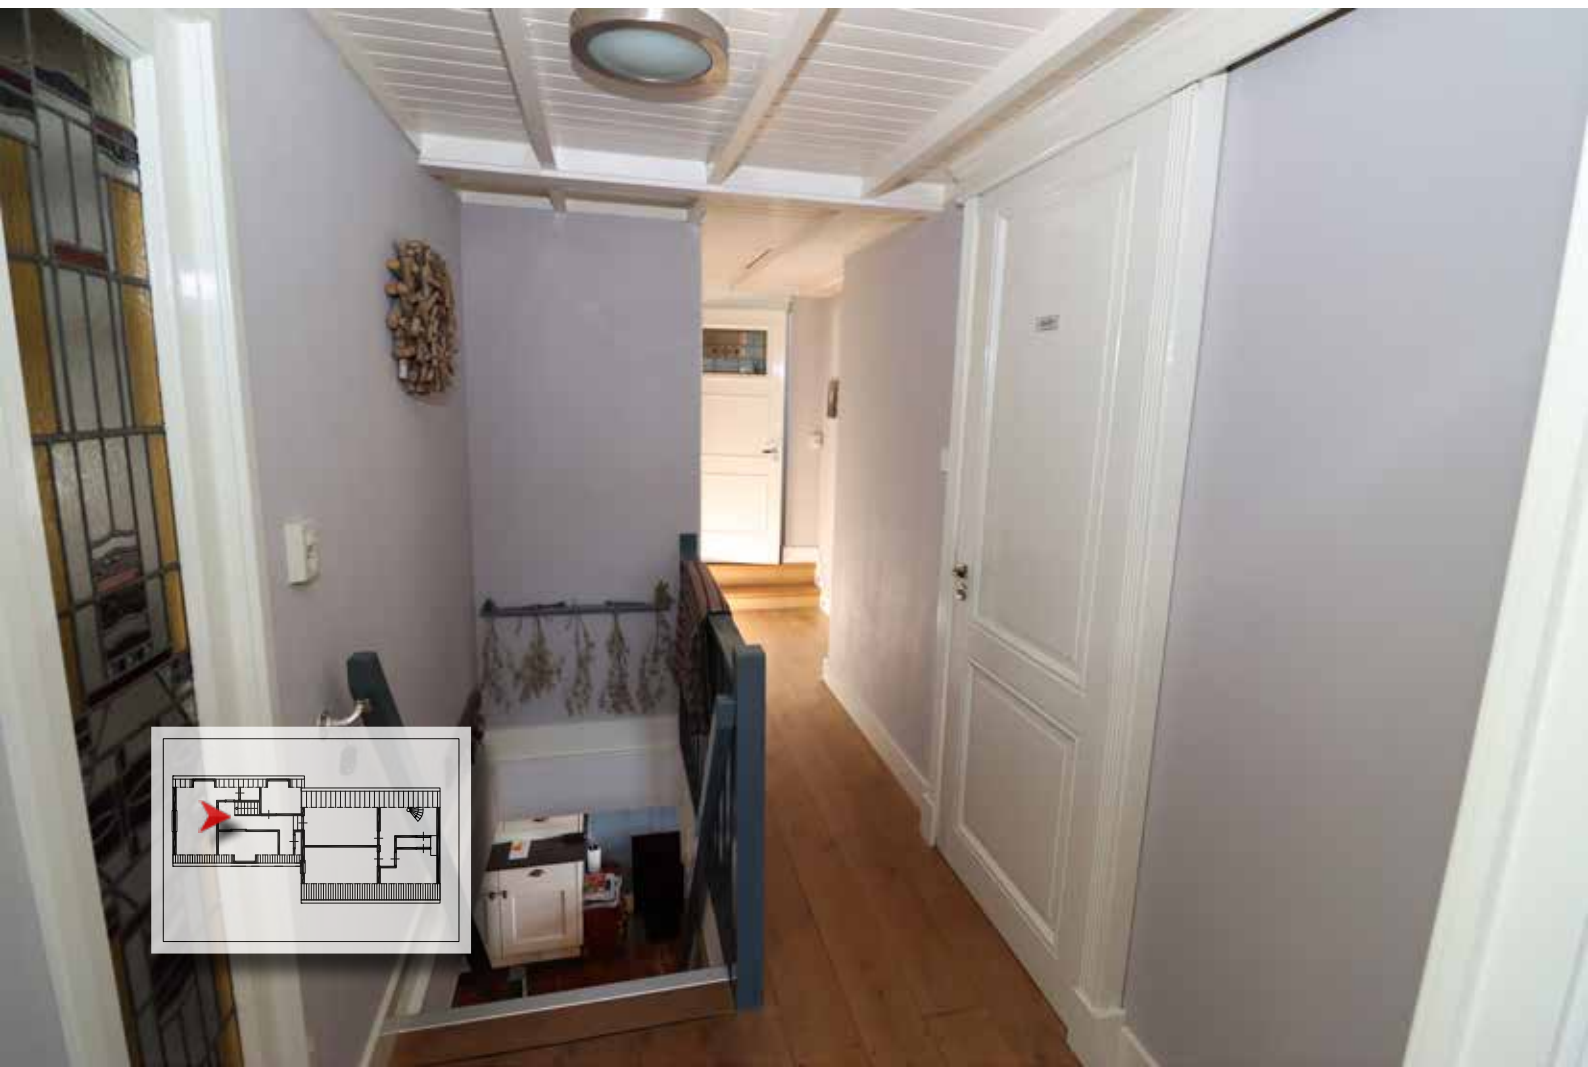
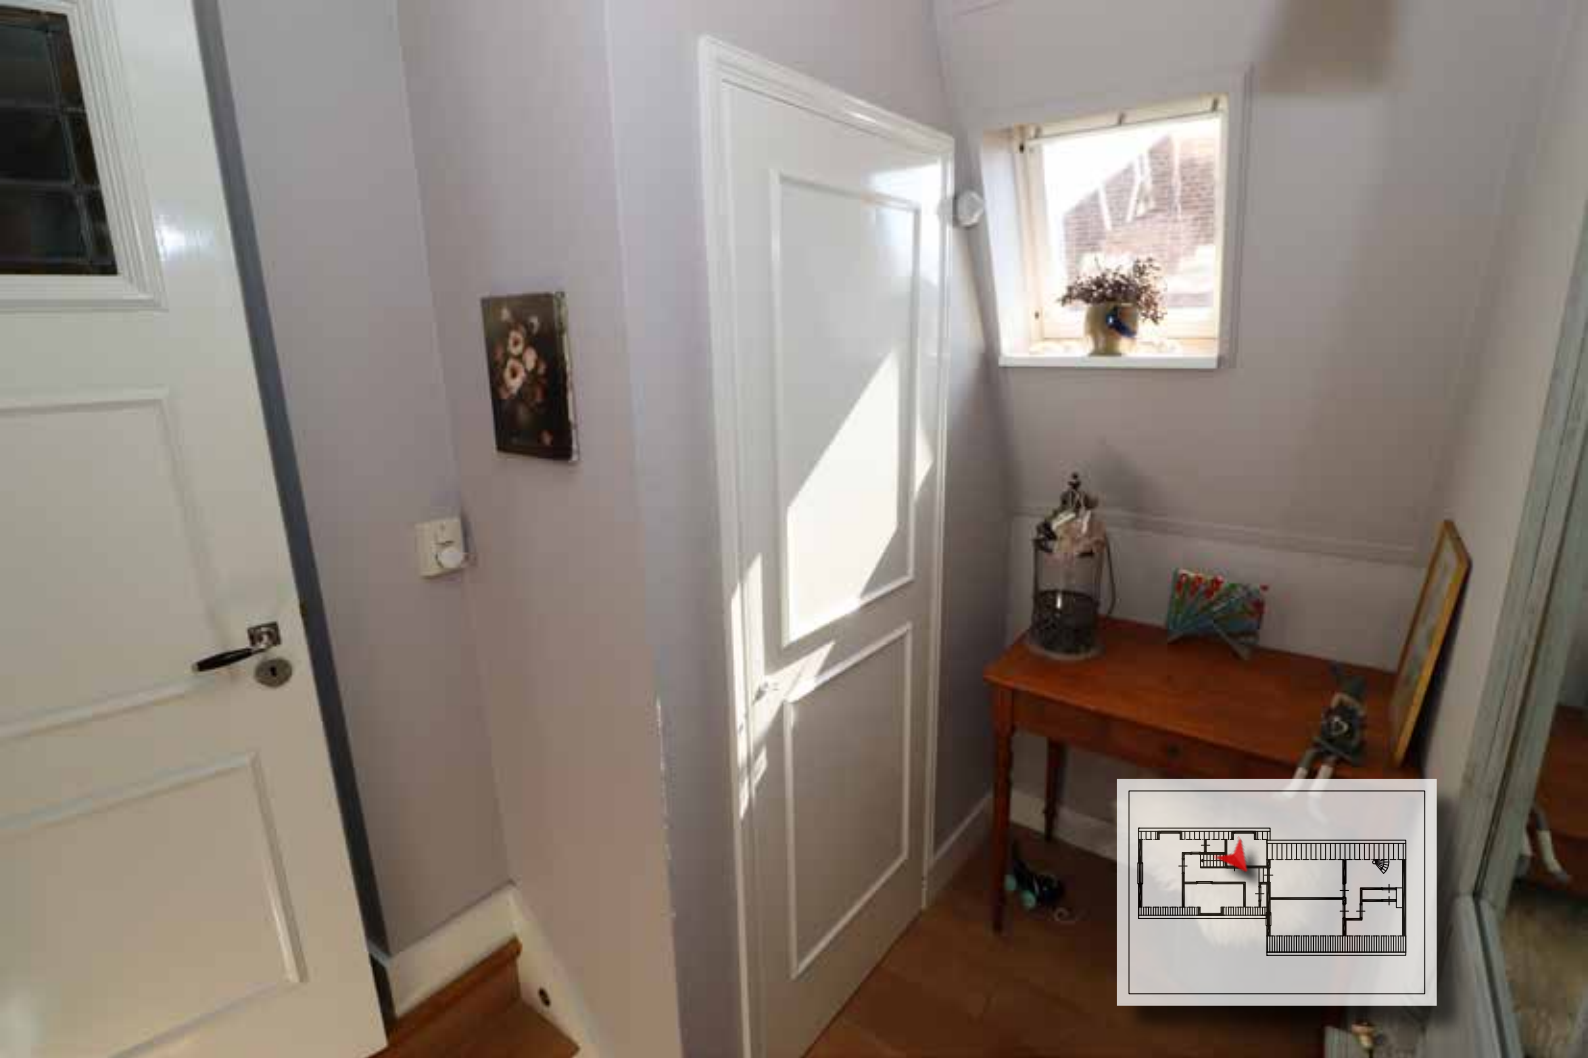
AFBEELDING (boven): De slaapkamer aan de voorzijde met nieuwe deuren naar de overloop  
 AFBEELDING (onder): De overloop met trapopgang en deur naar de badkamer rechts

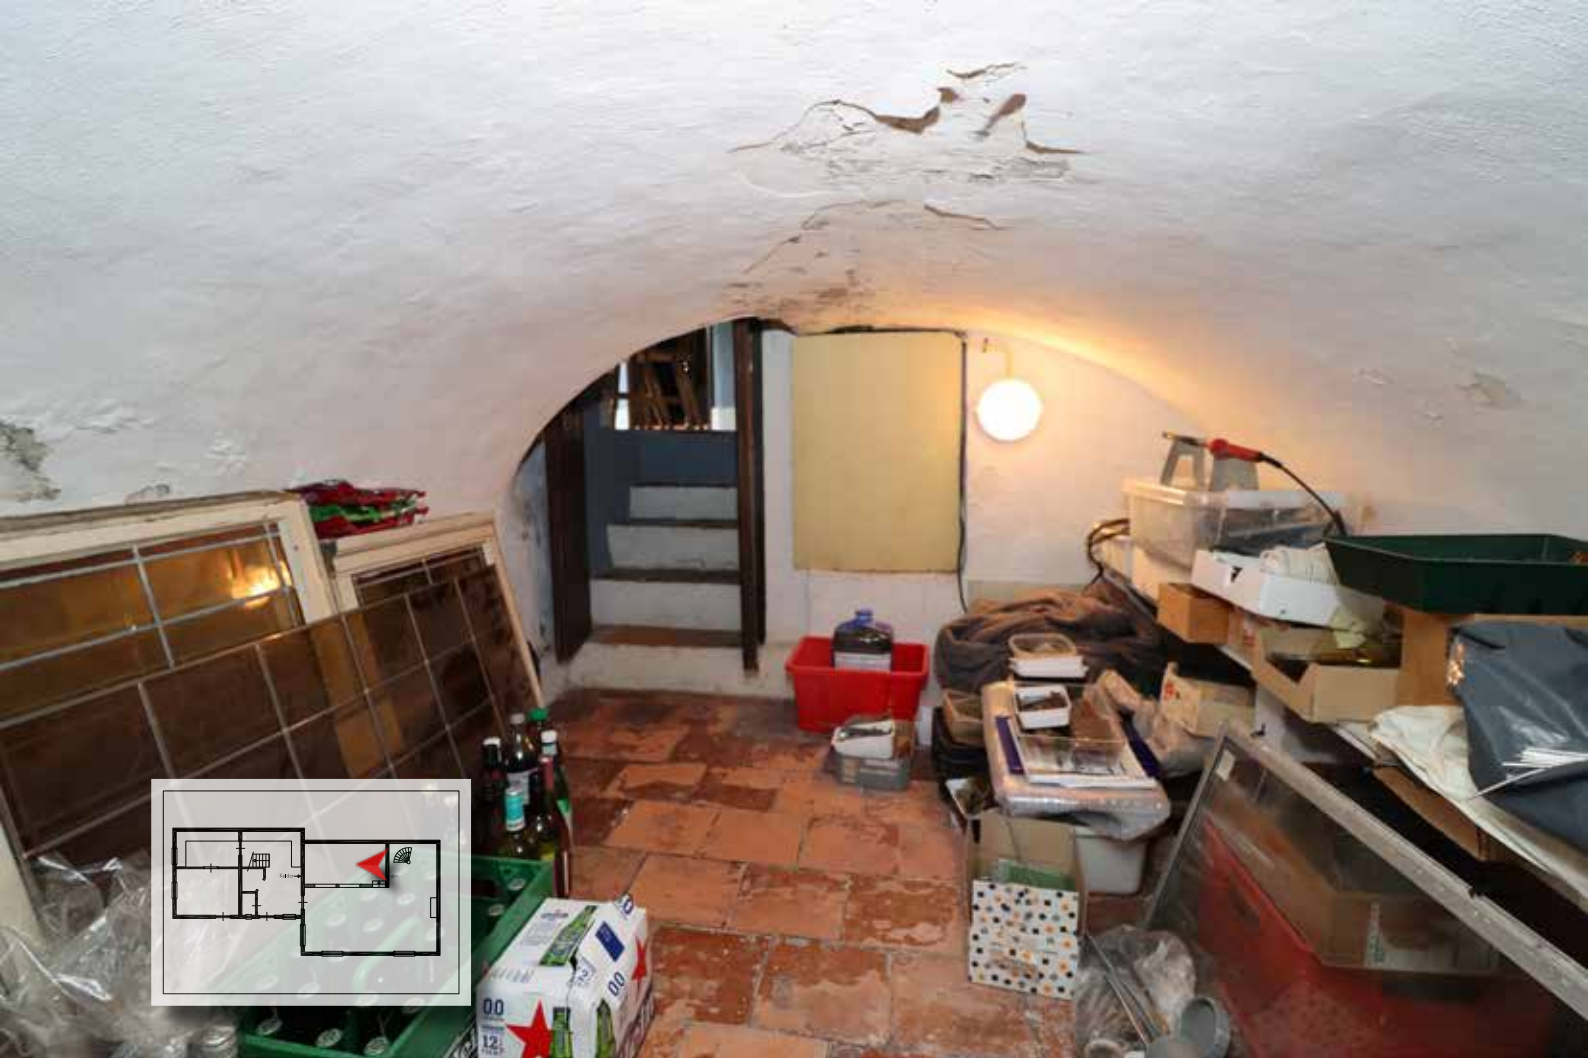
De kelder met het tongewelf

De kelder bevindt zich aan de noordwestzijde, links naast de toegang. Hierboven was oorspronkelijk sprake van een opkamer waarvan de lange draagwand in 1982 werd weggebroken. Daarmee is de opkamer bij de huidige woonkamer getrokken. Aannemelijk is dat er oorspronkelijk ook een gang was achter de entree deur en dat de kleine kamer aan de voorgevel een 'mooie kamer' of 'zondagskamer' was. De huidige eindgevel is zeer waarschijnlijk de oorspronkelijke brandmuur waar de haard tegenaan was geplaatst. In deze ruimte werd behalve gekookt ook gewoond en geslapen. Op de tekeningen van 1946 staan nog bedsteden aan de noordwestgevelzijde ingetekend. Vanuit deze ruimte was de kelder, en zeer waarschijnlijk ook de opkamer, toegankelijk. De huidige wand betreft een halfsteens wand die

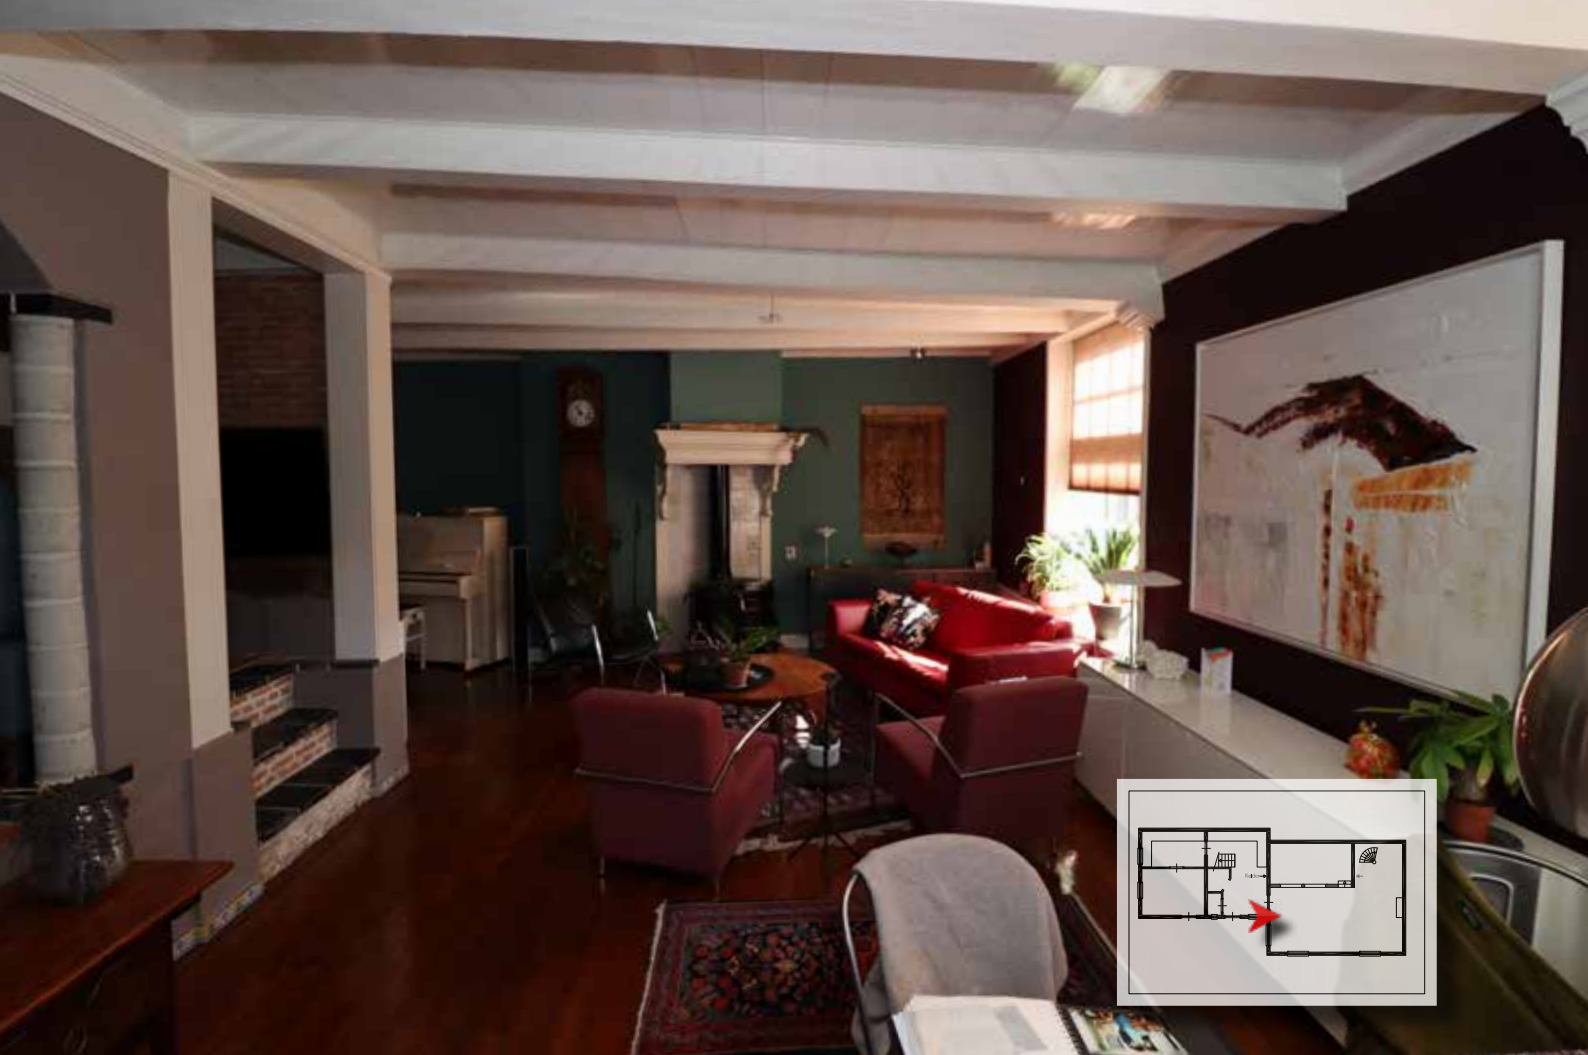
AFBEELDING (boven): De woonkamer

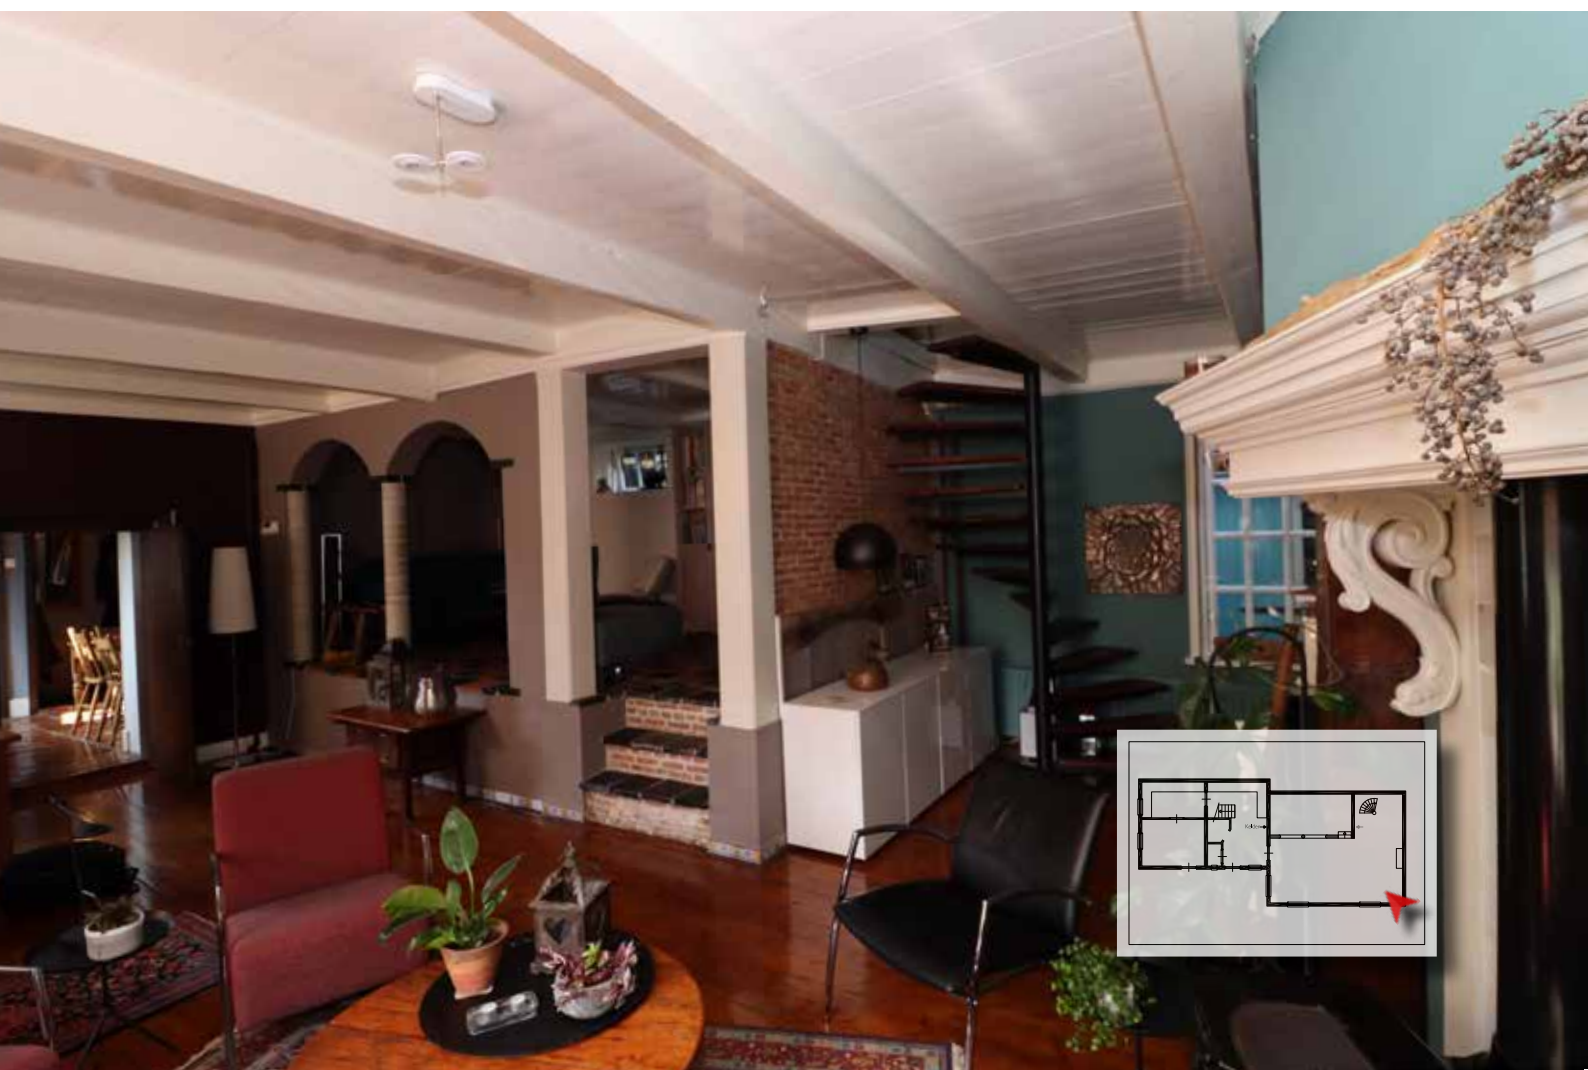
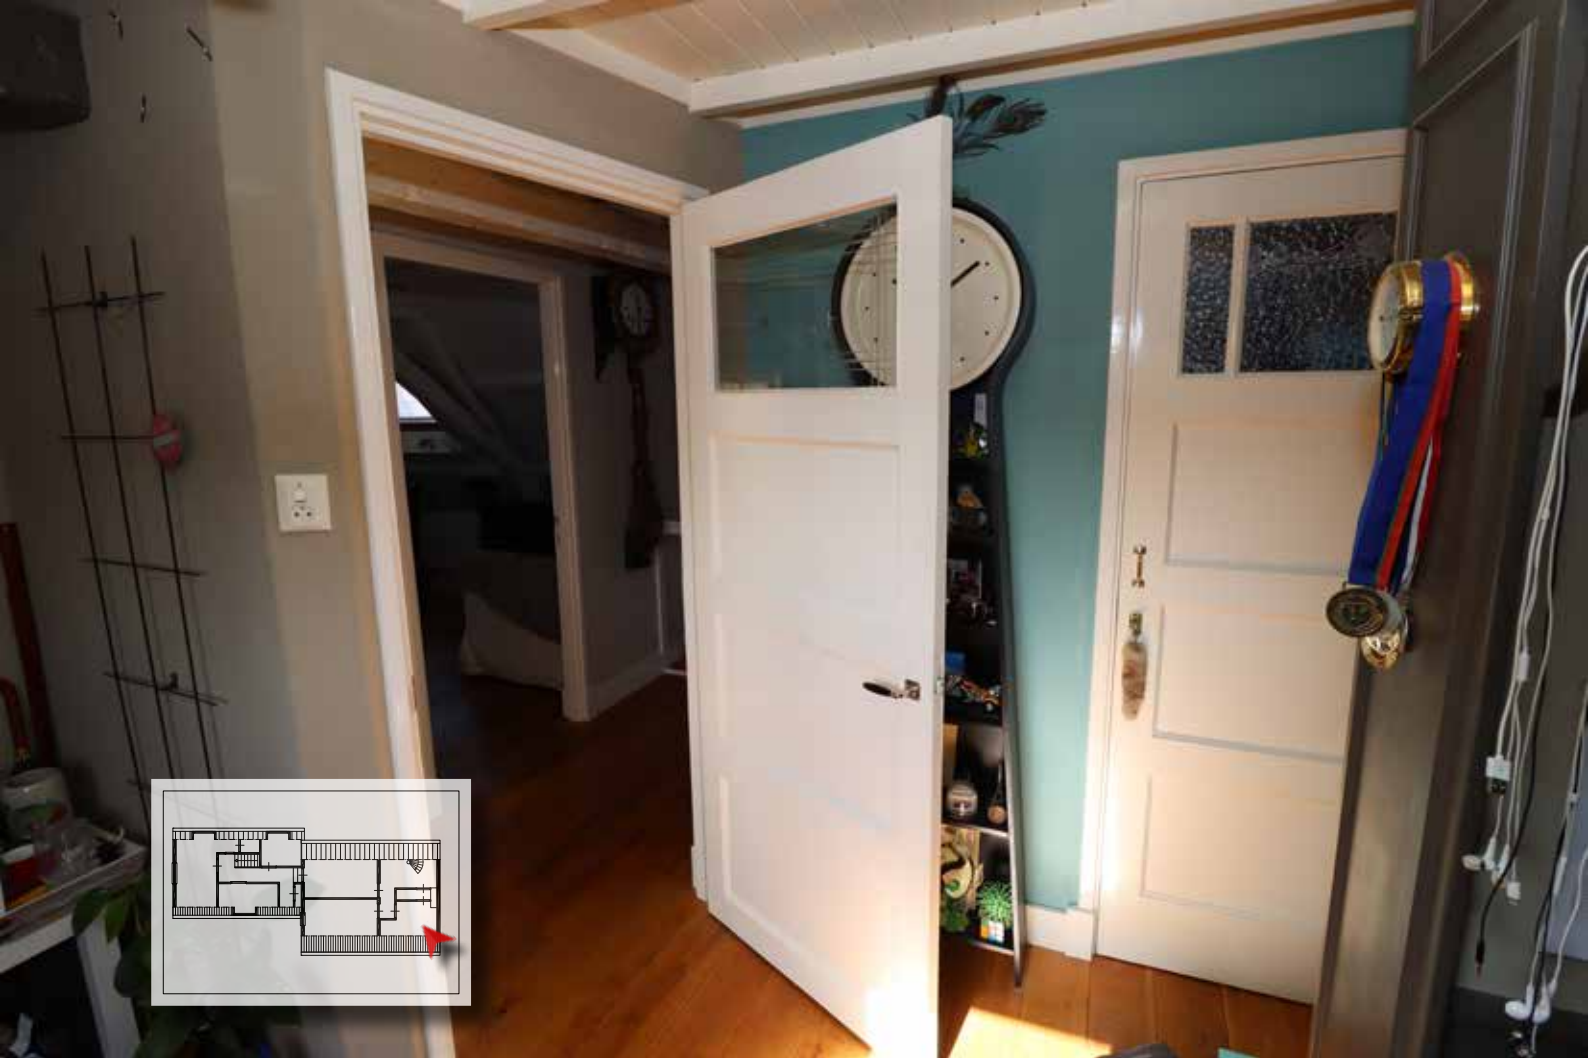
AFBEELDING (onder): De voormalige opkamer is nu open met rechts een moderne trap naar de verdieping.

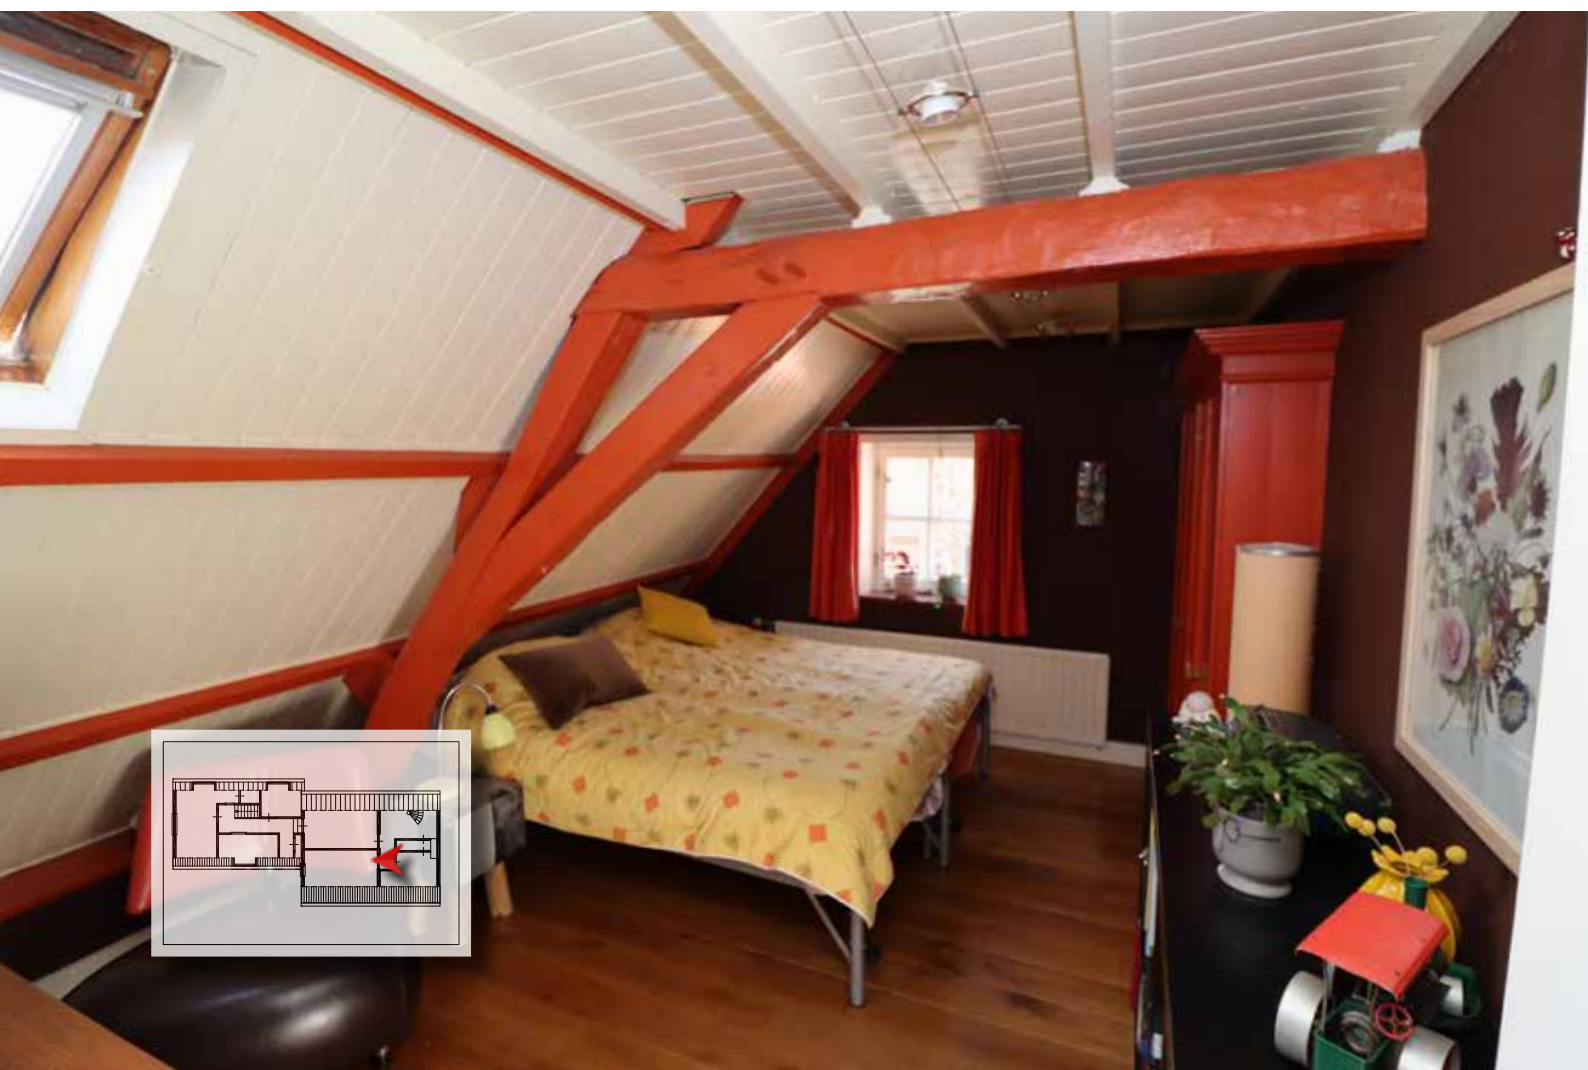
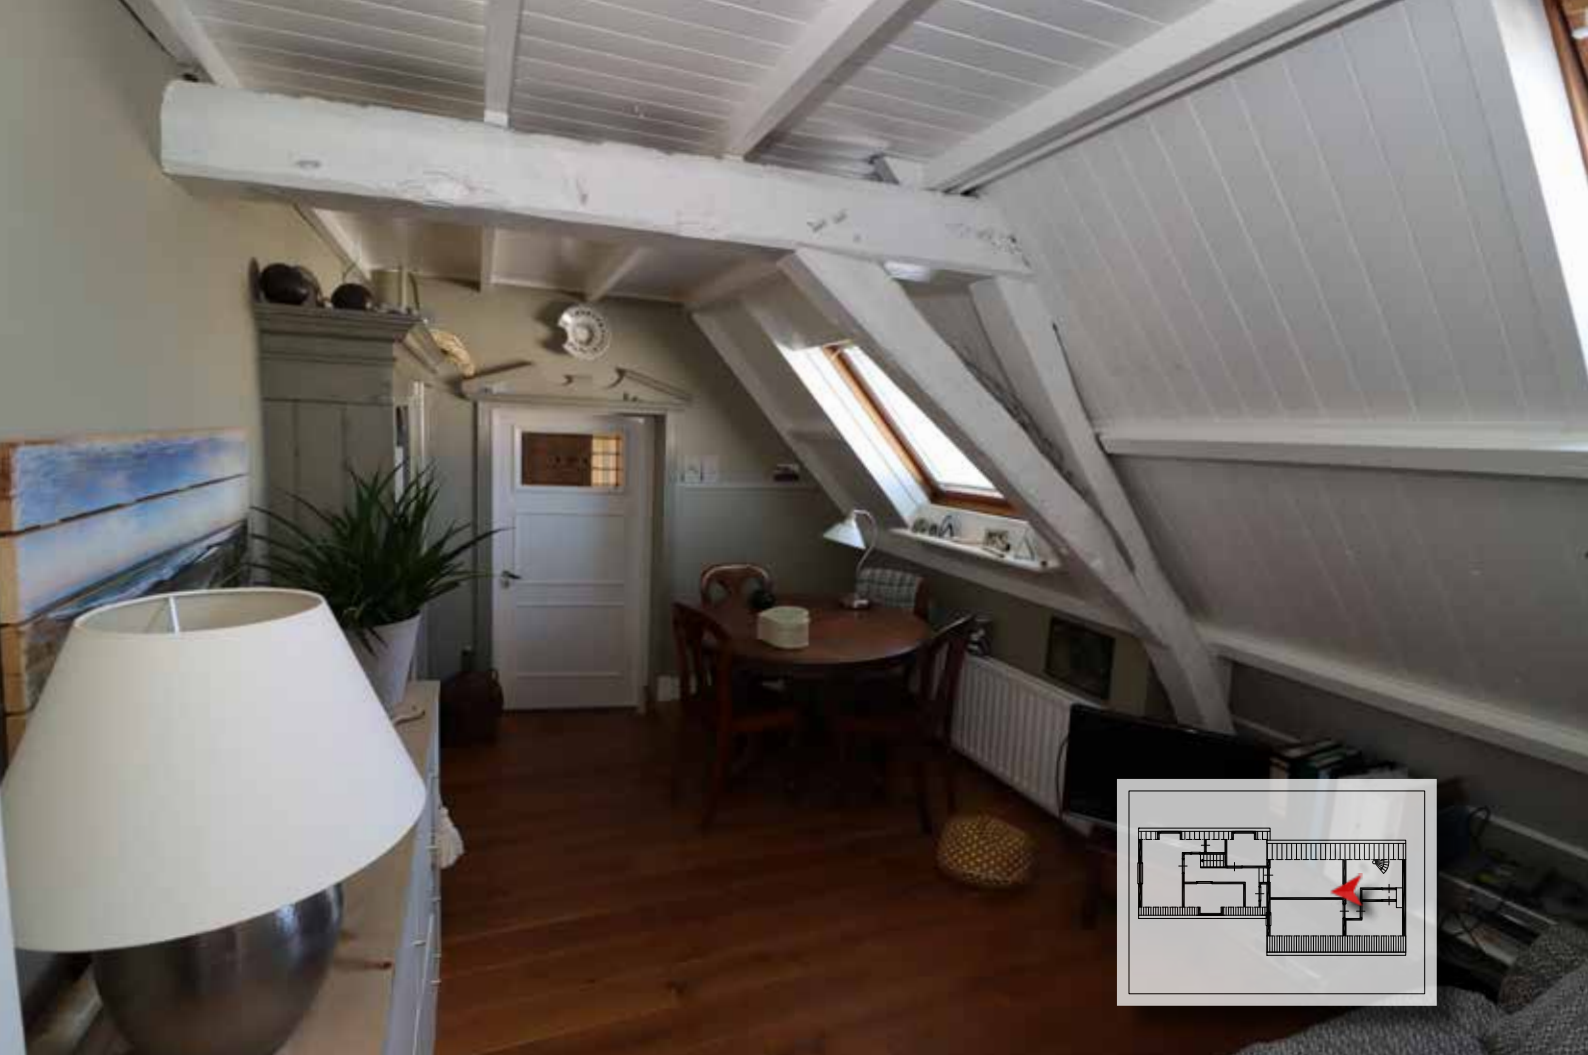
AFBEELDING (boven): De slaapkamer op de verdieping met deuren uit de eerste helft van de 20e eeuw  
 AFBEELDING (onder): De slaapkamer aan de oorspronkelijke voorgevelzijde

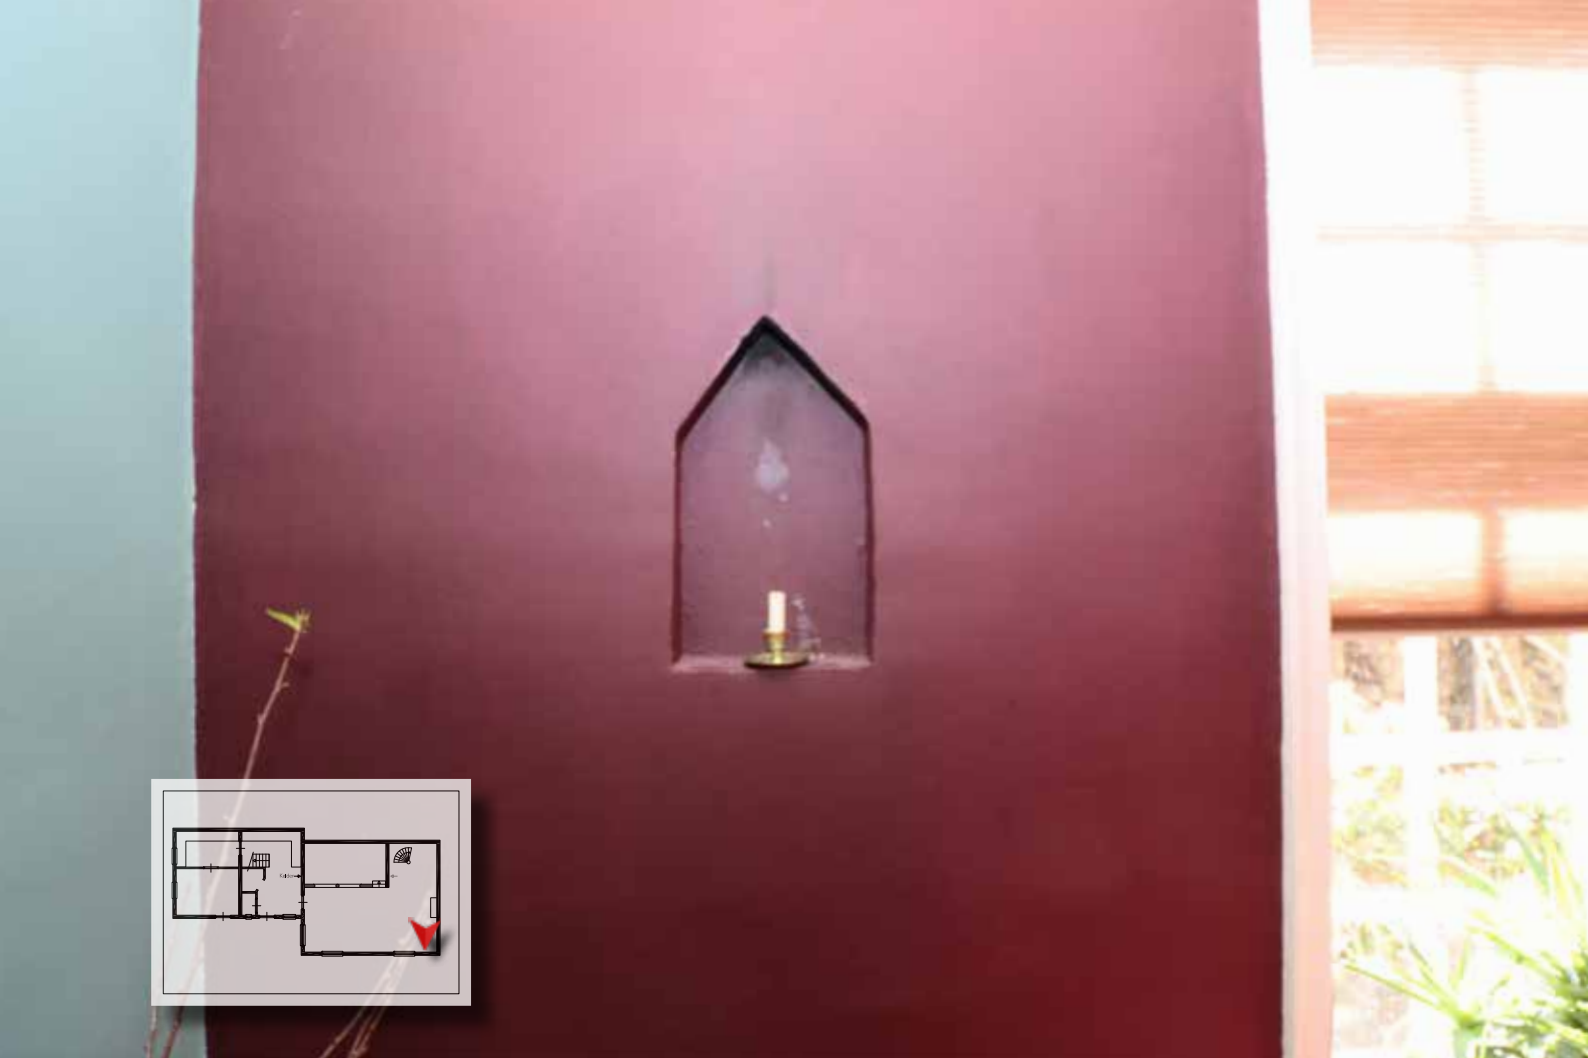
De nieuwe kaarsnis is overeenkomstig de oude nis daarachter aangebracht.

Noemenswaardig is verder de kaarsnis in de gevelwand ter plaatse van de 17e eeuwse keuken. De huidige nis is nieuw maar volgens de huidige eigenaar een kopie van die zich erachter bevindt. Zowel de plaats van de nis als het type doen 17e eeuws aan.
