Valkenburg (ZH)  
*Middenweg 41*

19 april 2022

In opdracht van de eigenaren is bouwhistorisch onderzoek verricht naar het woonhuis Middenweg 41 te Valkenburg (ZH). Het pand is door de gemeente Katwijk aangewezen tot gemeentelijk monument onder nummer 0537/V20 met de omschrijving 'woonhuis, voormalige boerderij'.

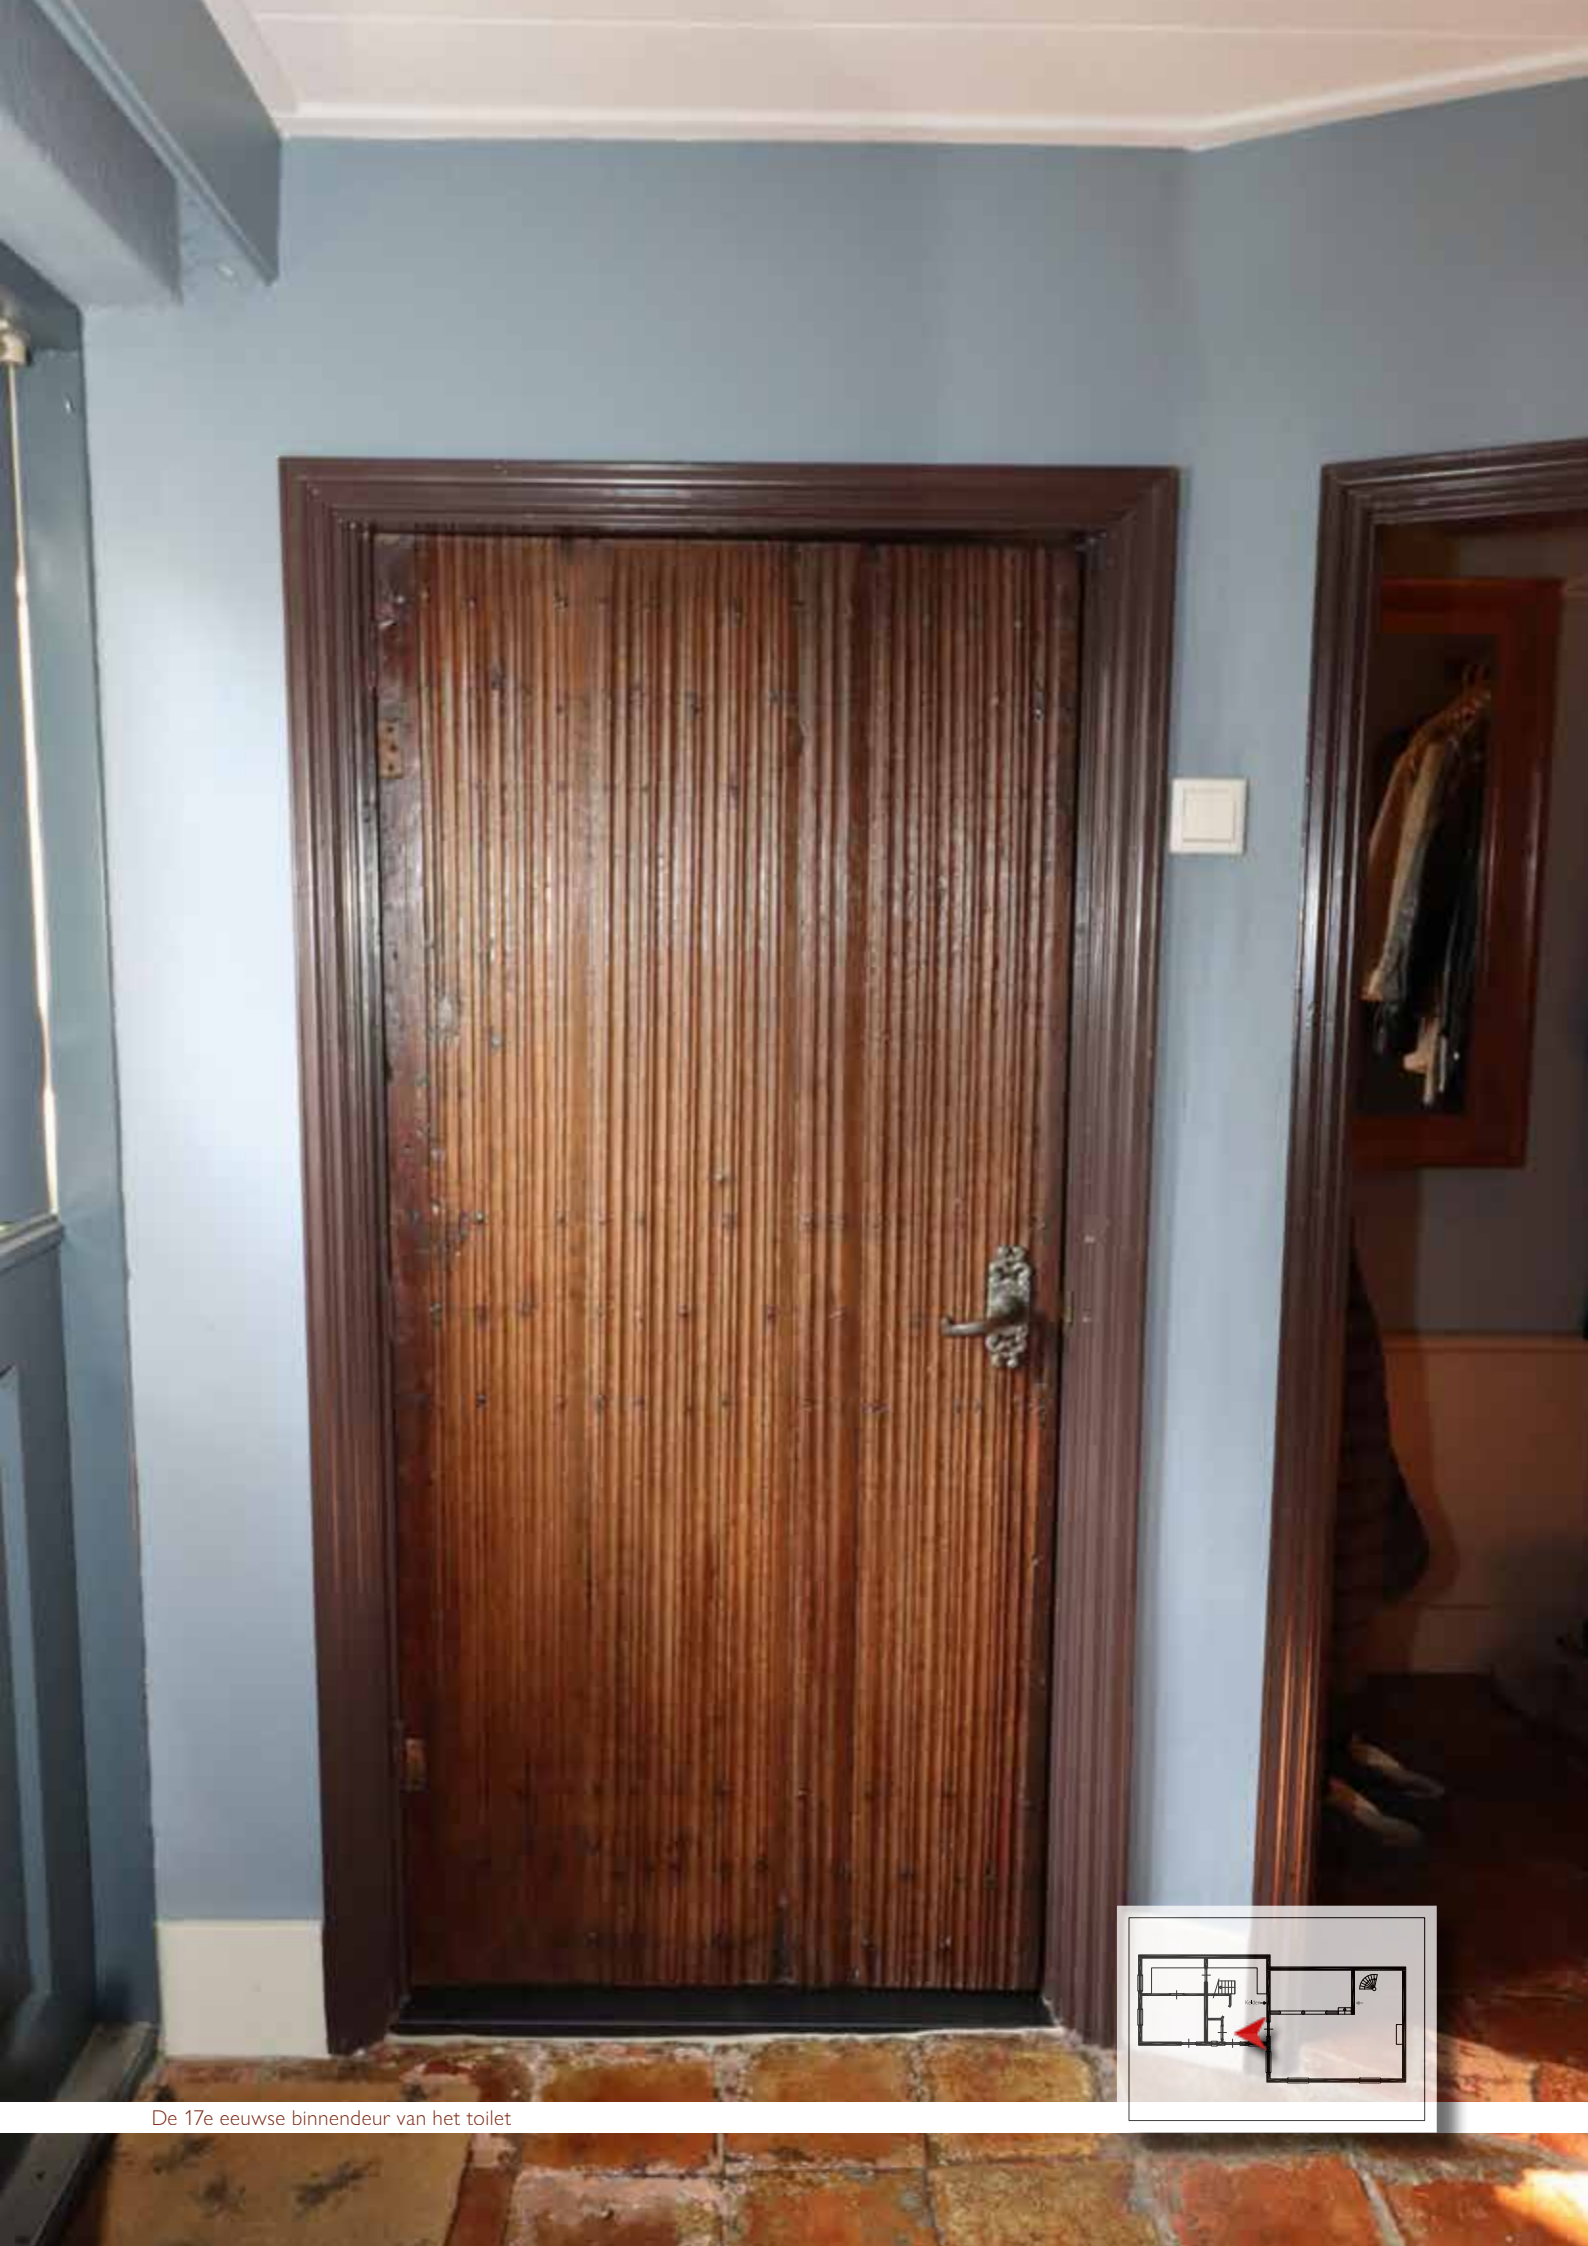
De 17e eeuwse binnendeur van het toilet

**Elementen:** De toiletdeur betreft een geprofileerde eikenhouten deur die van elders uit het huis afkomstig zou zijn. De profilering en de smeedijzeren nagels dateren de deur in de 17e eeuw.

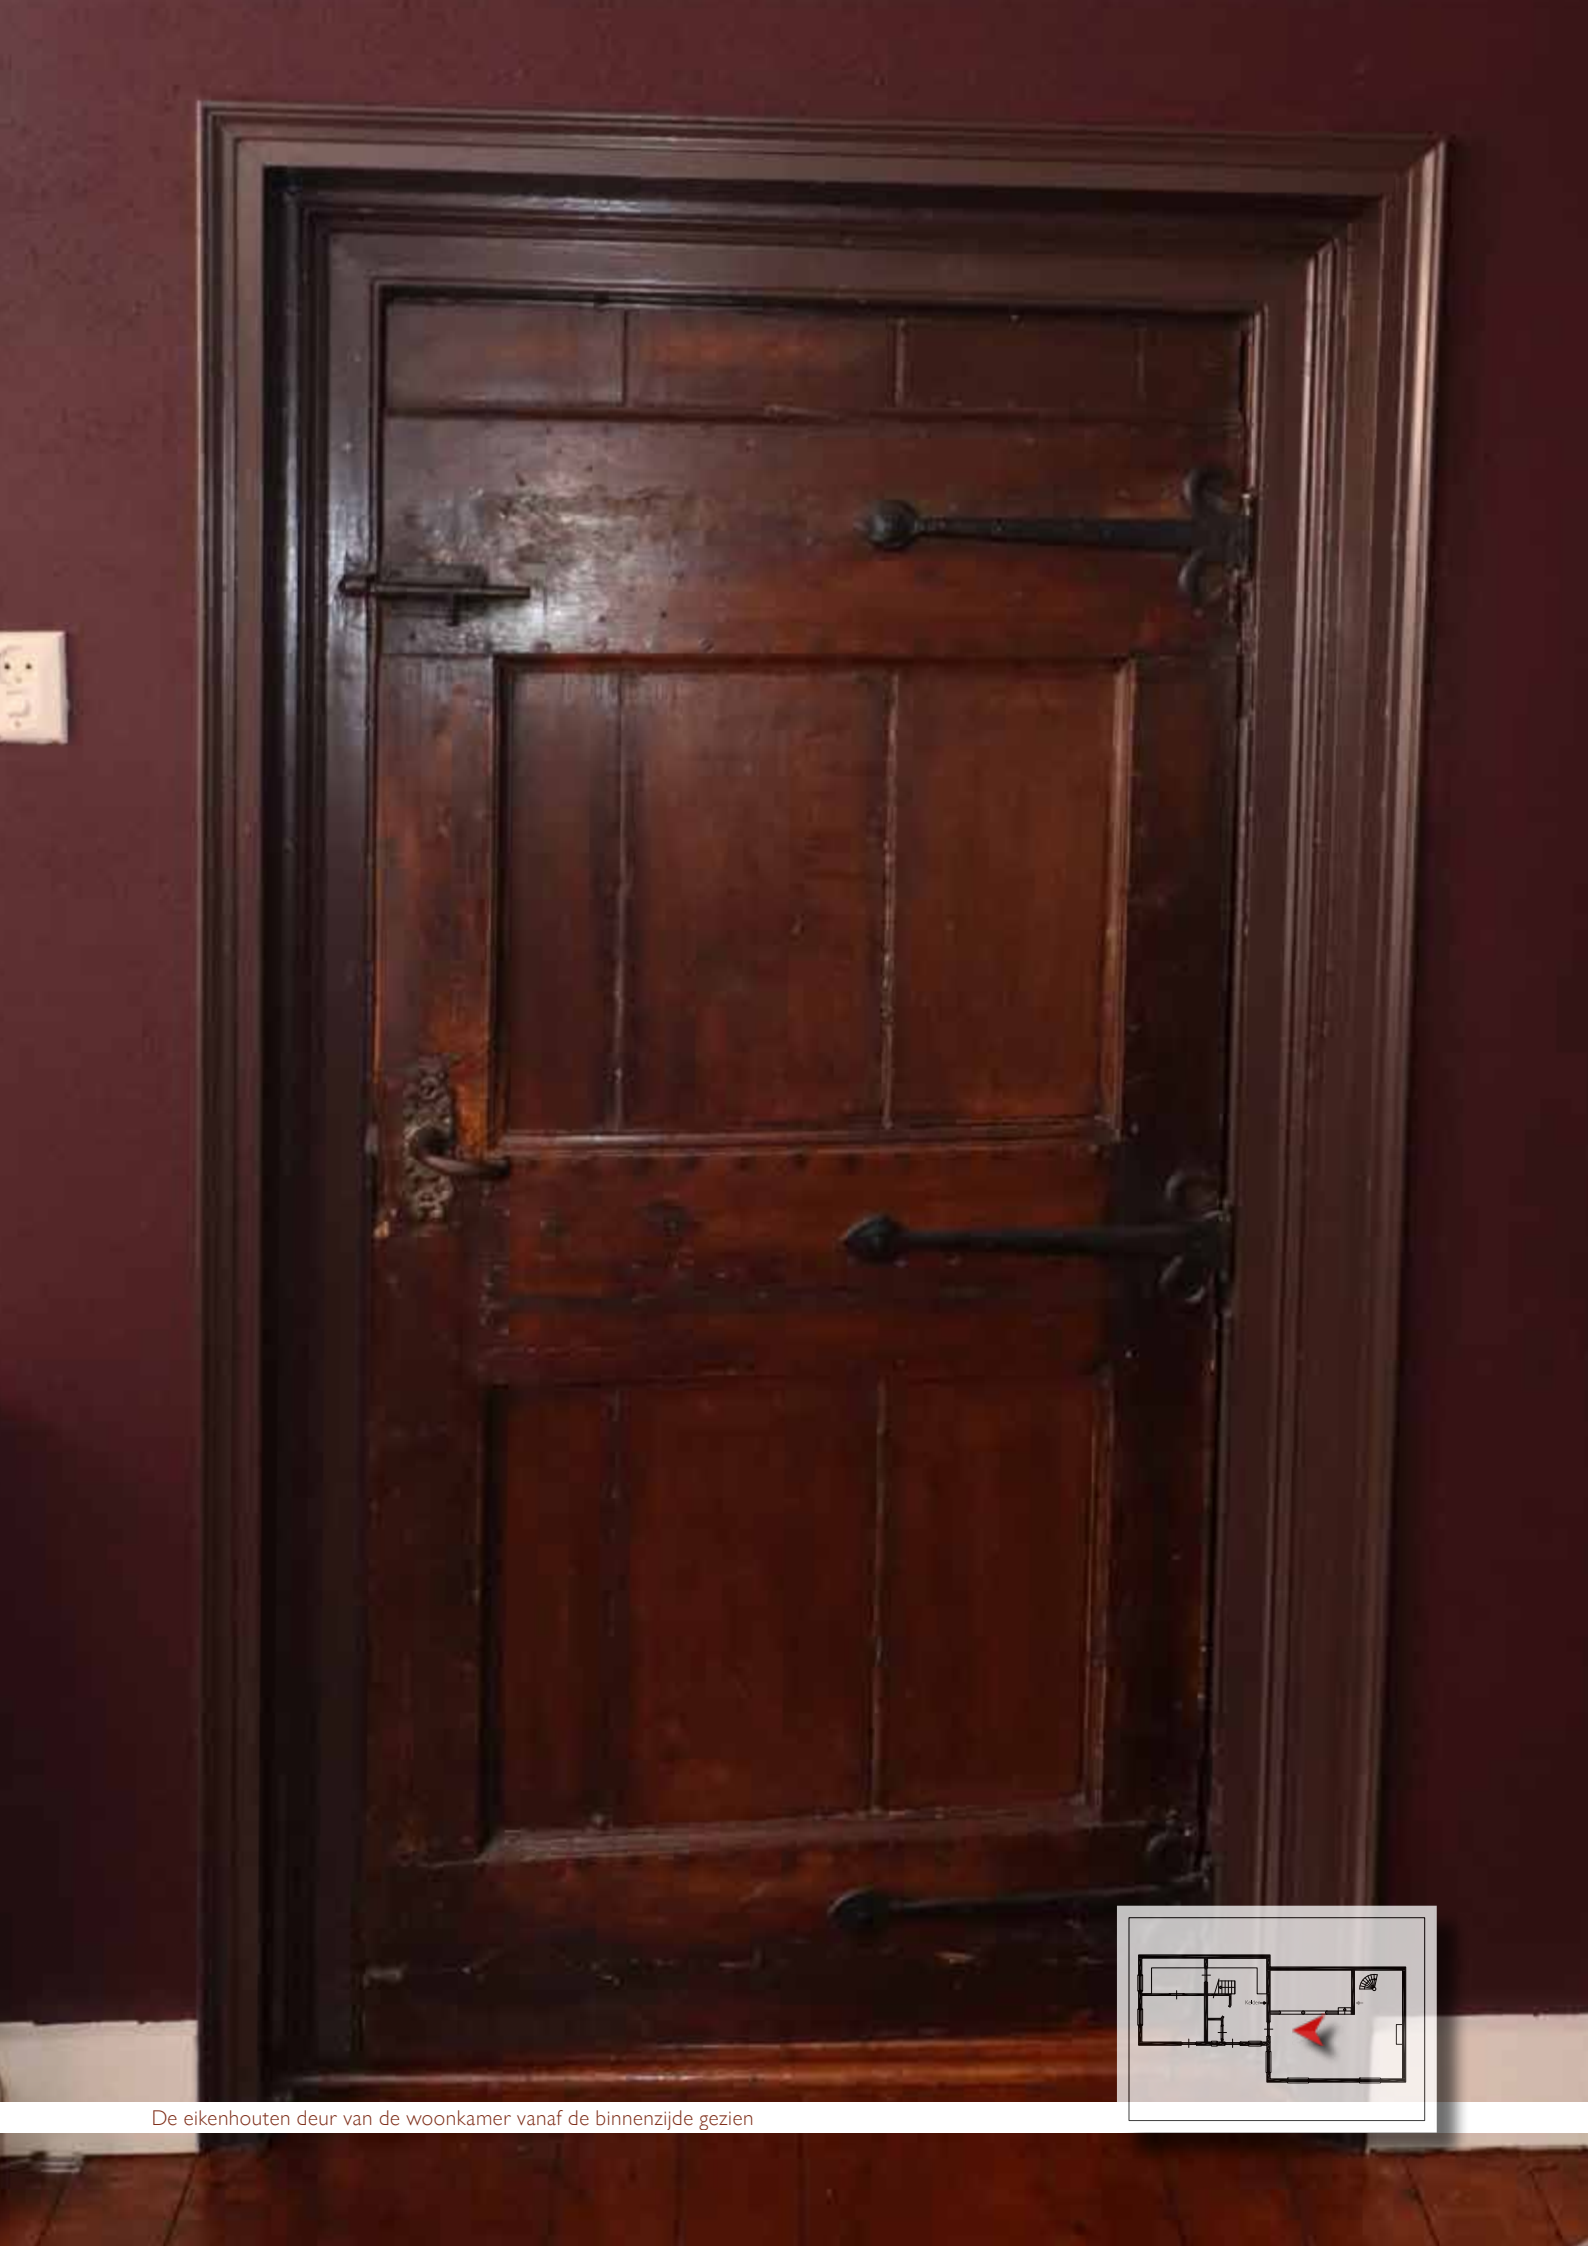
De eikenhouten deur van de woonkamer vanaf de binnenzijde gezien

dateert. De houten delen zijn verschillend in formaat en op het stijl- en regelwerk zijn sporen te zien van bespanning. De deur is diverse keren hergebruikt, wat veelvuldig voorkomt bij boerderijen. Het kozijn waarin de deur zich bevindt is vermoedelijk 19e eeuws, gezien de kleine duivejager op de uitwendige hoeken.
